# 作業開始前の **3分** **KY**

労働災害発生事例

## 工場の屋根の補修中、スレートを踏み抜いて墜落

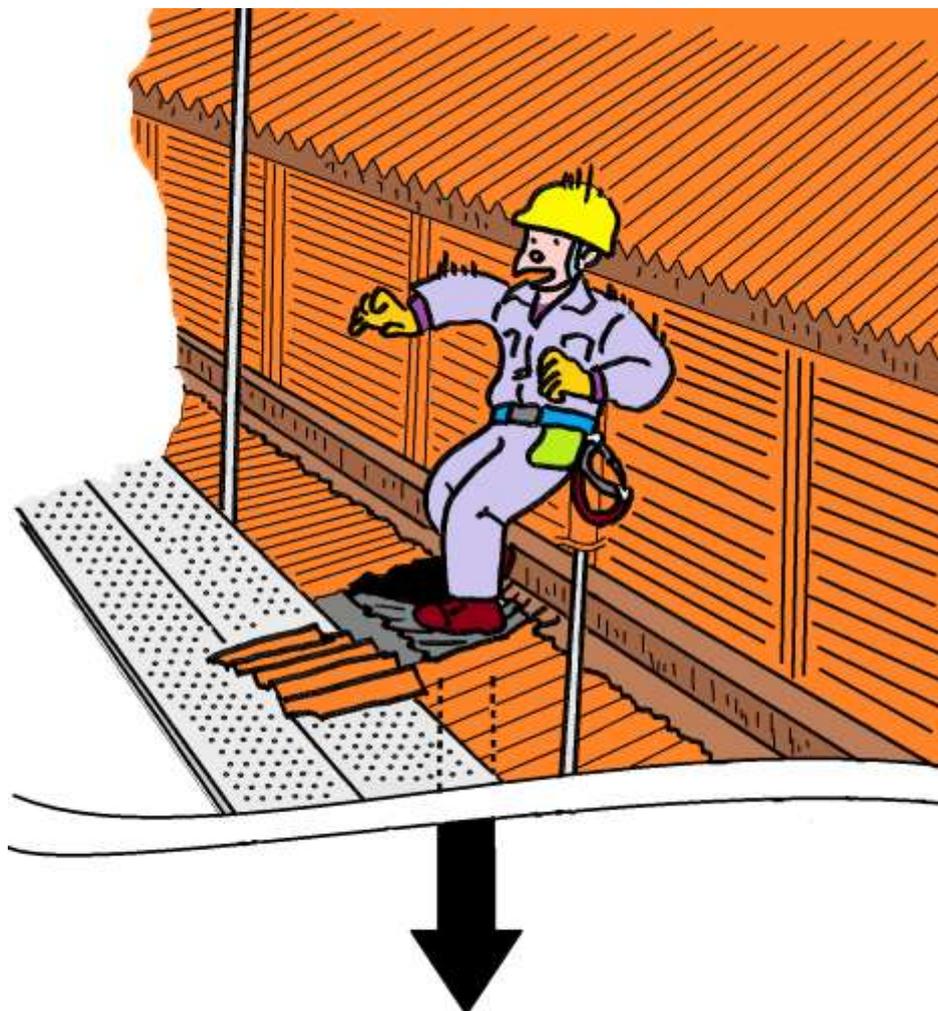
**工場の屋根で清掃・・・  
この後、なにが起こった？**

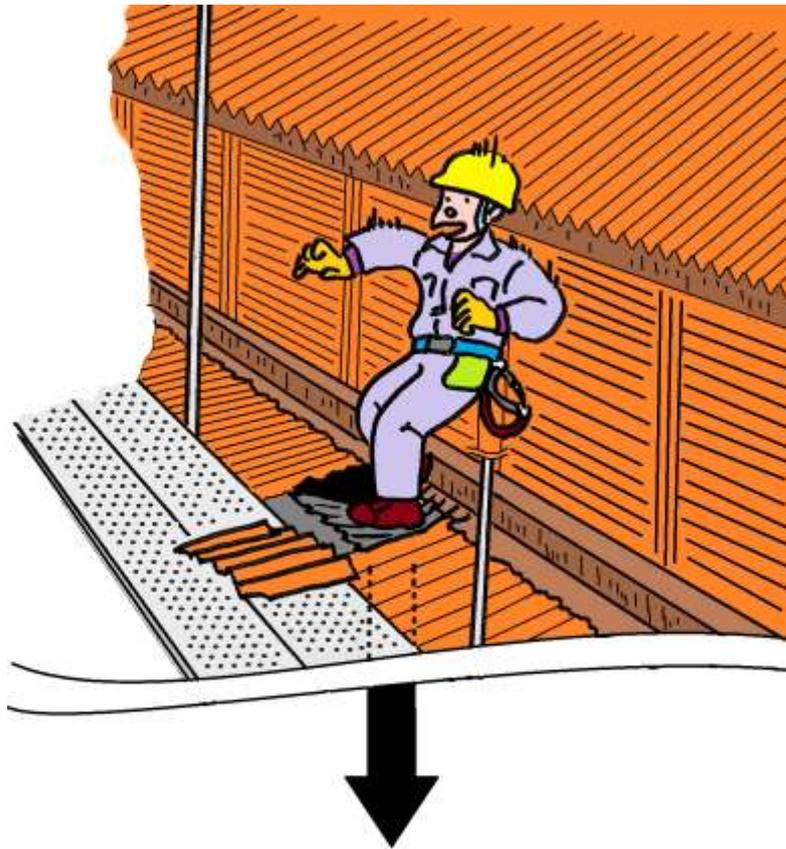
工場の屋根の補修工事において、さび等の破片が屋根の上に散乱したので、これを掃き集めていたところ、スレート下地金属板複合屋根の、下地であるスレート板及び上部の金属波板の腐食度合の高い箇所を踏み抜き、約8メートル下の工場床に墜落した。

スレート、木毛板等の材料でふかれた屋根の上で作業を行う場合において、踏み抜きにより危険を及ぼすおそれのあるときは、幅が30cm以上の歩み板を設け、防網を張る等の踏み抜きによる危険を防止するための措置を講じること。（安衛則第524条）

※防網を張る等の等には親綱を配置し、安全帯を使用させることも含む。

作業開始前に作業場の状況を把握し、あらかじめ定めた作業計画や作業手順にない作業が発生したときは、職長と元請職員が協議し、統責者の承認を得てから作業を行うこと。
