作業開始前の **3分** **KY**

労働災害発生事例

杭頭確認の際に掘削面が崩壊

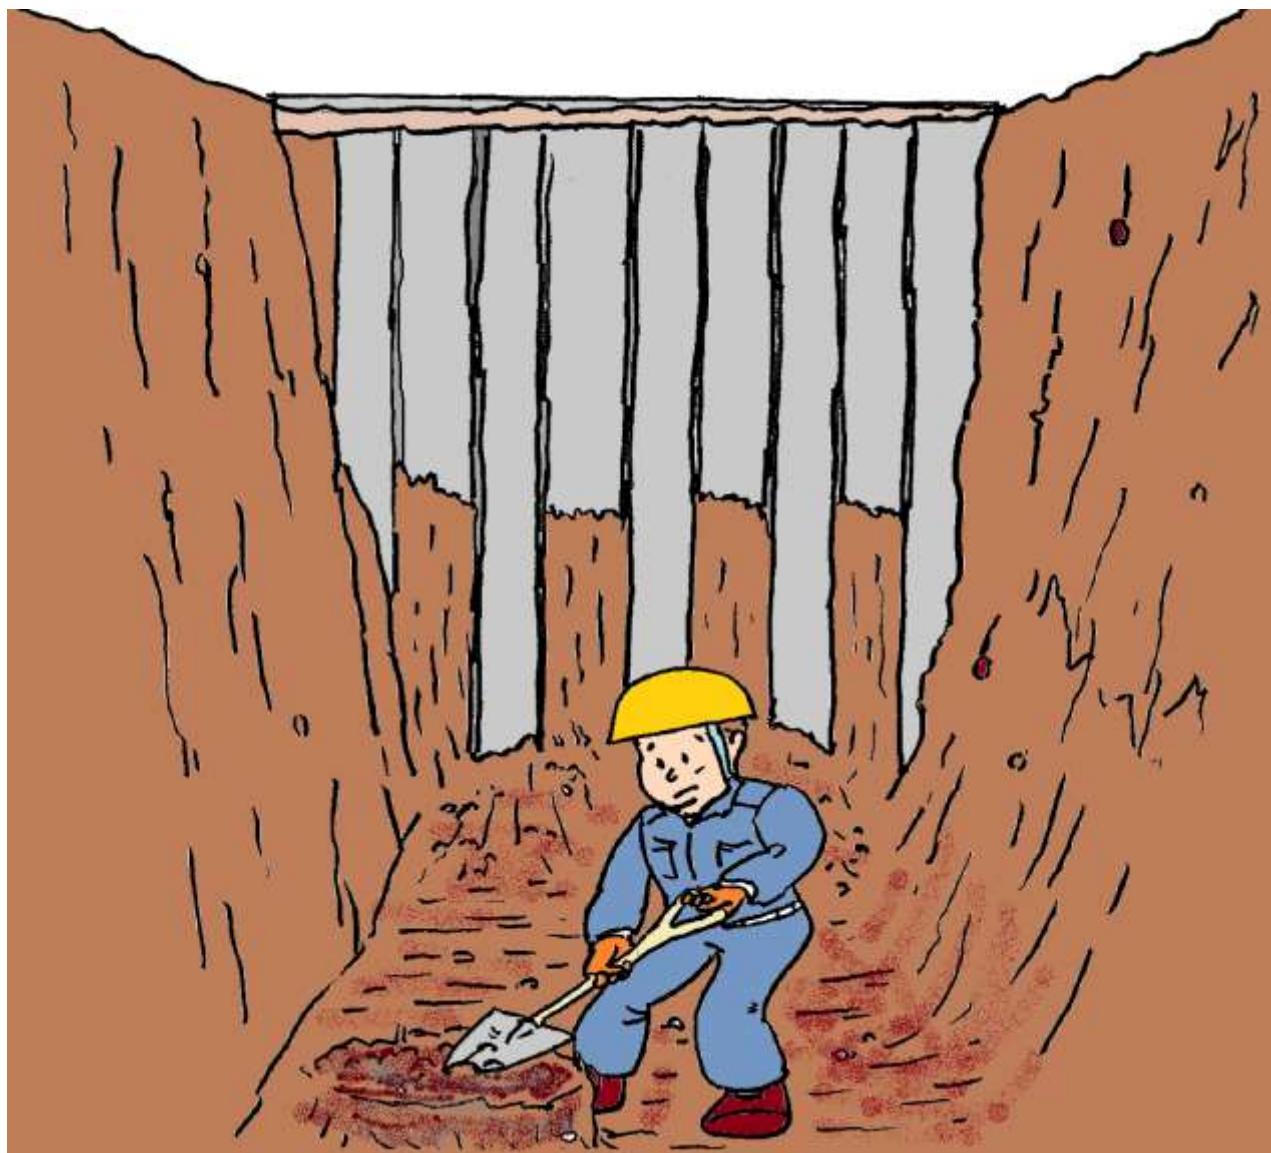
土止めのない穴で作業中
この後、なにが起こった？

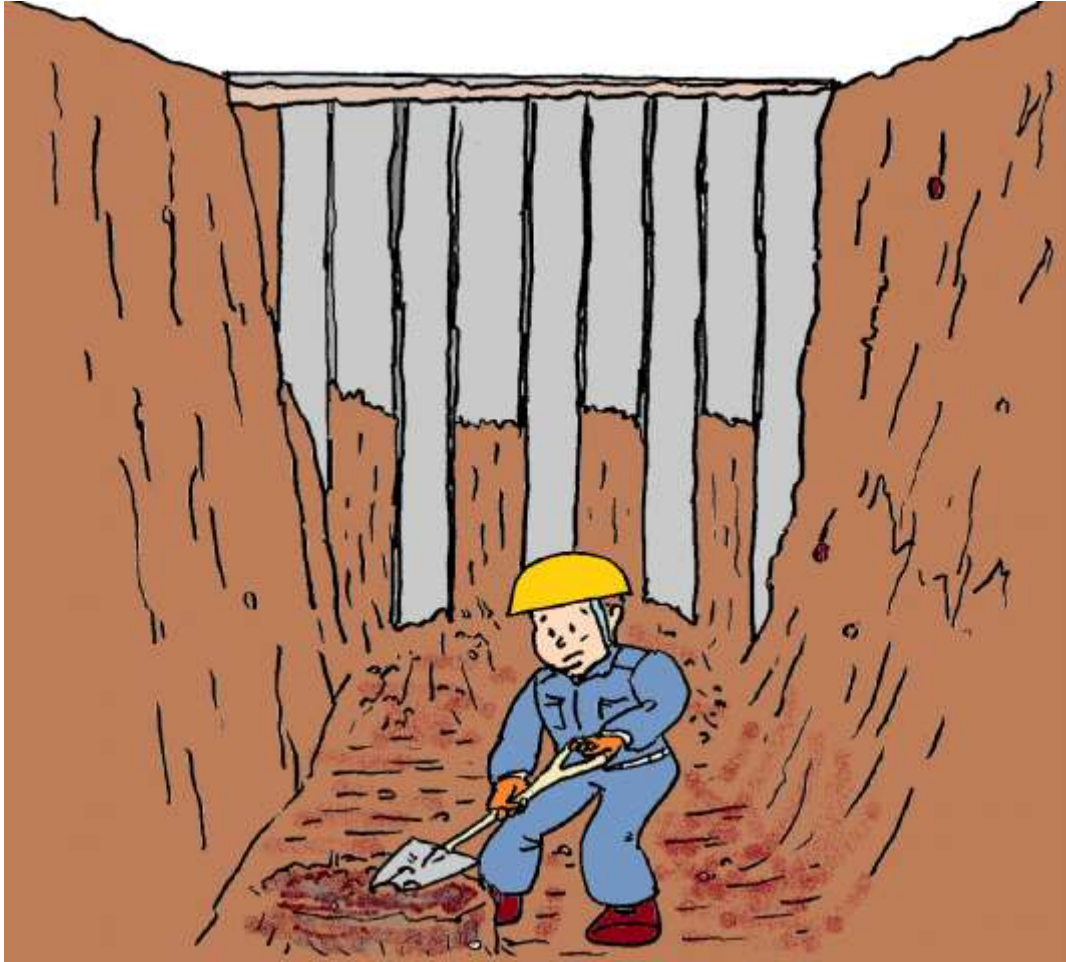
状況 発生日時 令和5年3月 14時ごろ 建築工事業

ビル新築工事現場で、基礎杭の杭頭の計測のため、杭頭までドラグ・ショベルで穴を掘り、その穴に下りて杭頭の上に残る土をスコップで払い落とし中、掘削面が土砂崩壊した。（元請）

- 1 掘削工事を行う際には、事前に発注者から地層、地質などの状況を調査した地質調査資料を入手し、それに基づいた現場の実地調査を行うとともに、掘削開始後においても、随時、地層、地質の状態やそのき裂、含水、湧水などの状況を記録する必要があること。
- 2 地山の崩壊、土塊、土石の落下などのおそれがある場所に労働者を立ち入らせる場合は、あらかじめ土止め支保工の組立図を作成し、それに基づいた土止め支保工を掘削作業開始前に適正に設置しておくこと。
- 3 掘削作業についても、土止め支保工の設置後の作業の方法、手順を定め、全員に周知しておくこと。
- 4 元請と事前にその日の作業開始前に、安全ポイントの打合せを行い、掘削作業における危険性、作業時の注意事項等の相互確認を行っておくこと。
