作業開始前の **3分** **KY**

労働災害発生事例

横浜北署管内発生

深さ1.3mの溝で崩壊

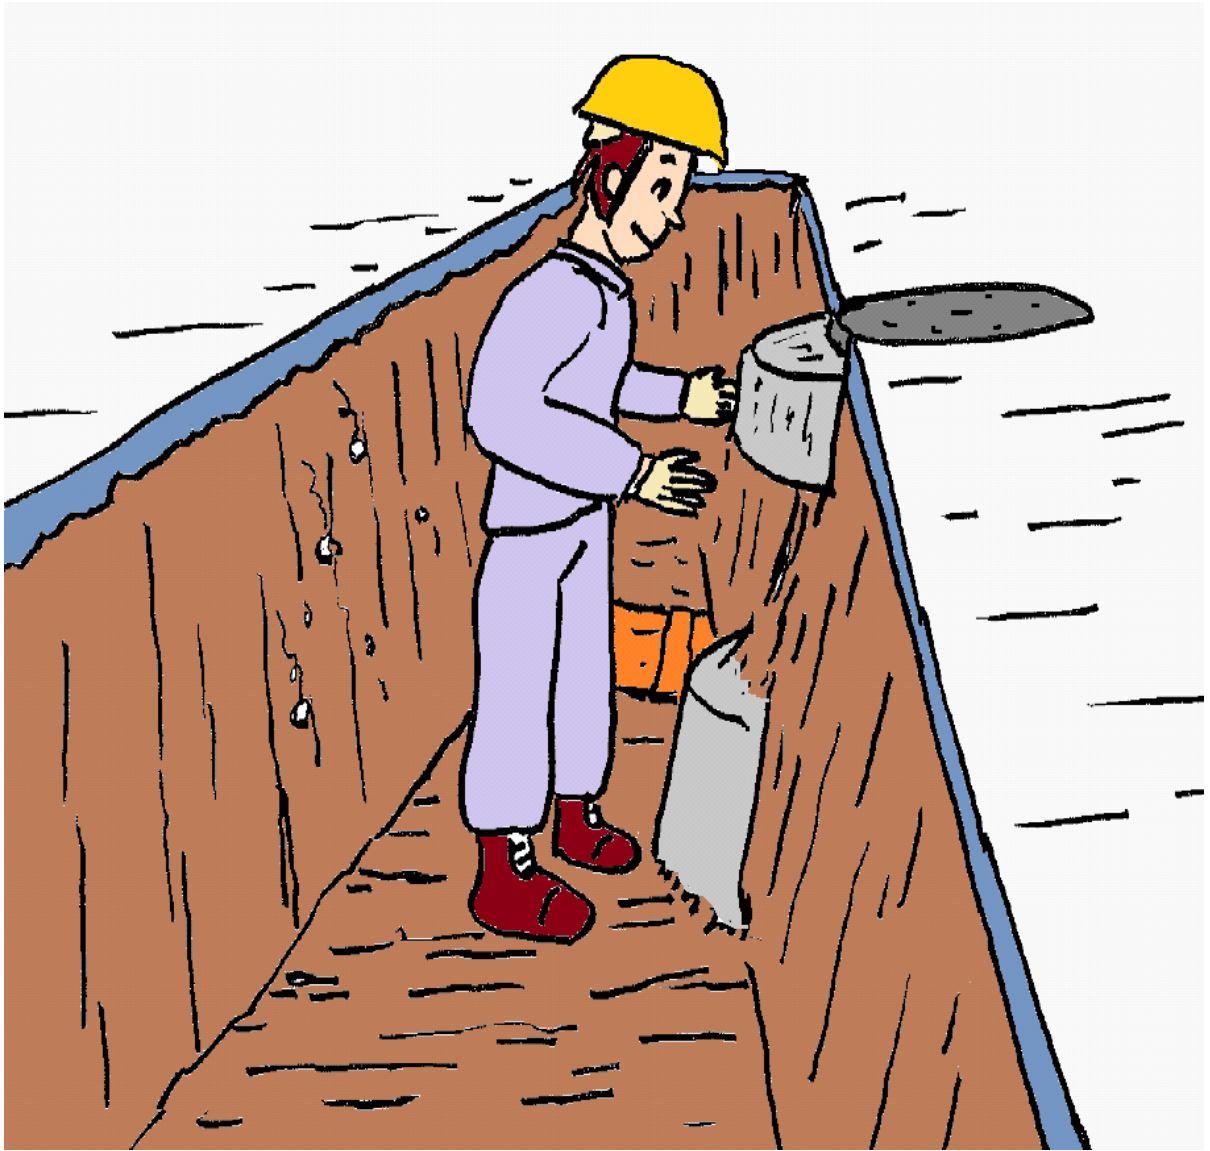
土止めのない深さ1.3mの溝
この後、なにが起こった？

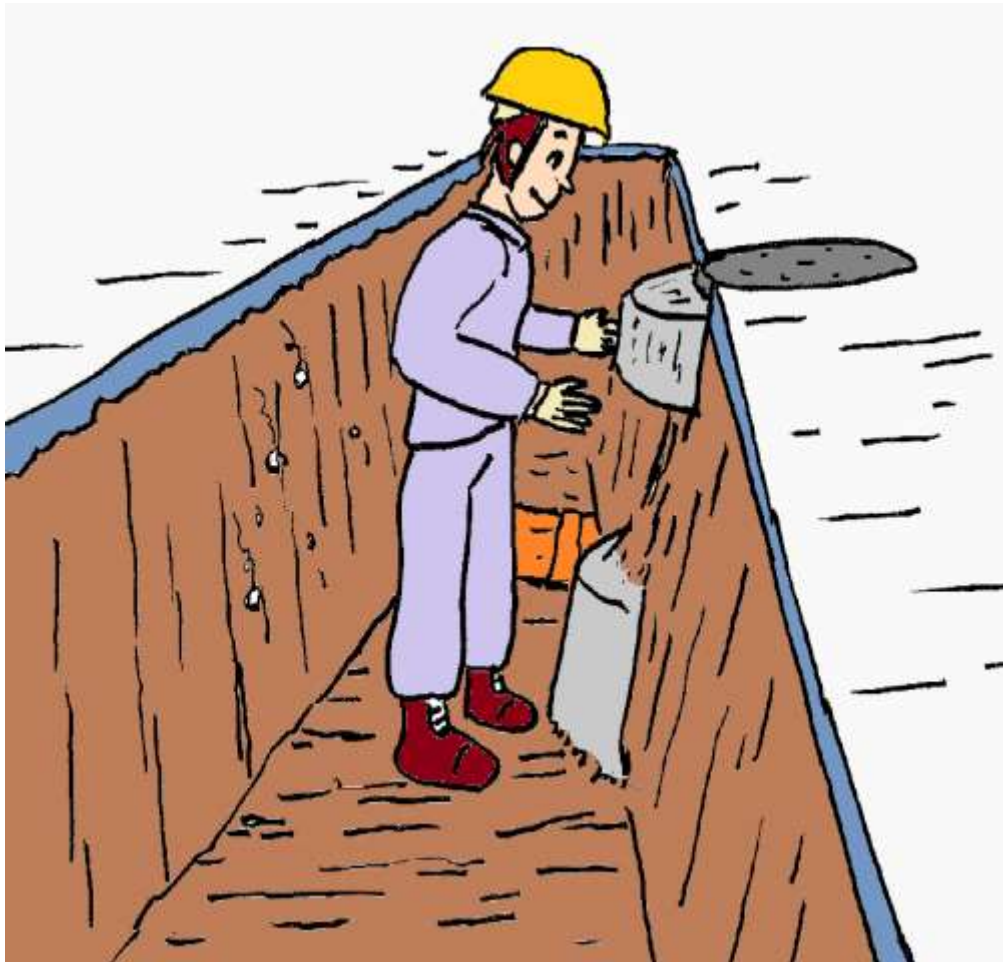
道路に埋設された下水管の交換工事現場で、古い下水管を撤去後の深さ1.3メートル、幅1.1メートル、長さ9メートルの掘削溝に下りてスコップで掘削中、掘削面が土砂崩壊した。75～79歳（1次下請）

- 1 掘削工事を行う際には、事前に発注者から地層、地質などの状況を調査した地質調査資料を入手し、それに基づいた現場の実地調査を行うとともに、掘削開始後においても、随時、地層、地質の状態やそのき裂、含水、湧水などの状況を記録する必要があること。
- 2 地山の崩壊、土塊、土石の落下などのおそれがある場所に労働者を立ち入らせる場合は、あらかじめ土止め支保工の組立図を作成し、それに基づいた土止め支保工を掘削作業開始前に適正に設置しておくこと。
- 3 掘削作業についても、土止め支保工の設置後の作業の方法、手順を定め、全員に周知しておくこと。
- 4 元請と事前にその日の作業開始前に、安全ポイントの打合せを行い、掘削作業における危険性、作業時の注意事項等の相互確認を行っておくこと。
