作業開始前の **3分** **KY**

労働災害発生事例

既設の床が抜ける

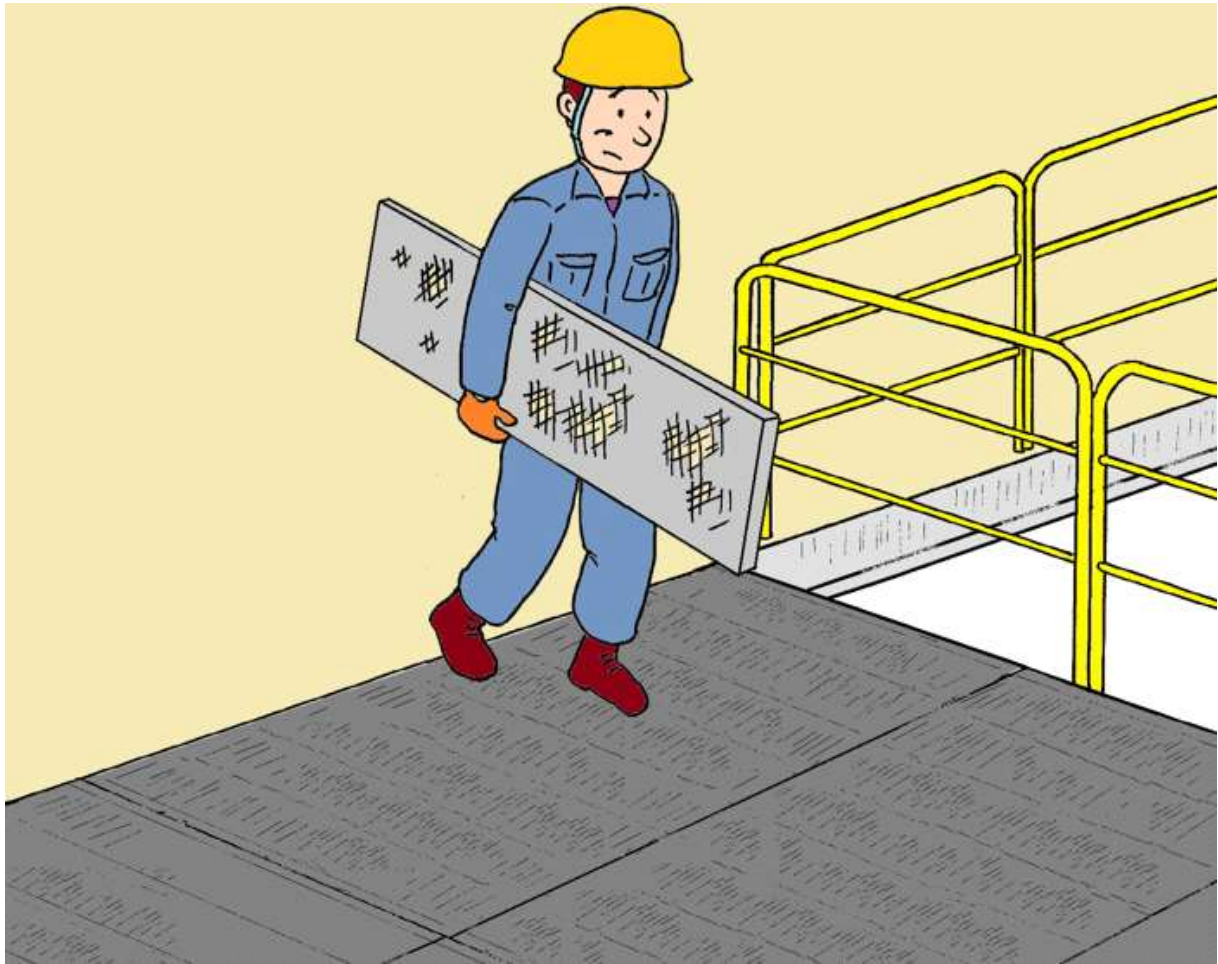
状況 発生日時 令和5年8月 9時ごろ その他の建設業

ごみ処理施設補修工事において、足場材の楊重引込作業にあっていたところ被災者がのっていたグレーチング（既設の床）が外れ、当該グレーチングとともに約13m墜落した。取締役 50～54歳（4次下請）

- 1 経年化施設・設備における工事受注から現場乗込までの間、発注者(施設管理者)から、経年化施設・設備に係る点検状況(不具合の状況)等に関する情報を収集するとともに、施工開始までに経年化施設・設備について作業に当たり使用する箇所の付帯設備(階段、作業床、手すり等)の確認を行うこと。
- 2 上記結果に基づきリスクアセスメントを実施すること。
- 3 リスクアセスメントにおけるリスク低減措置の検討に当たっては、経年化施設・設備の状況を十分に考慮すること。
- 4 特に高経年化(概ね30年以上)している施設・設備の工事に当たっては、確実な点検・確認及びリスクアセスメントを行うこと。
