作業開始前の **3分** **KY**

労働災害発生事例

小田原署管内発生

スレートの踏み抜き

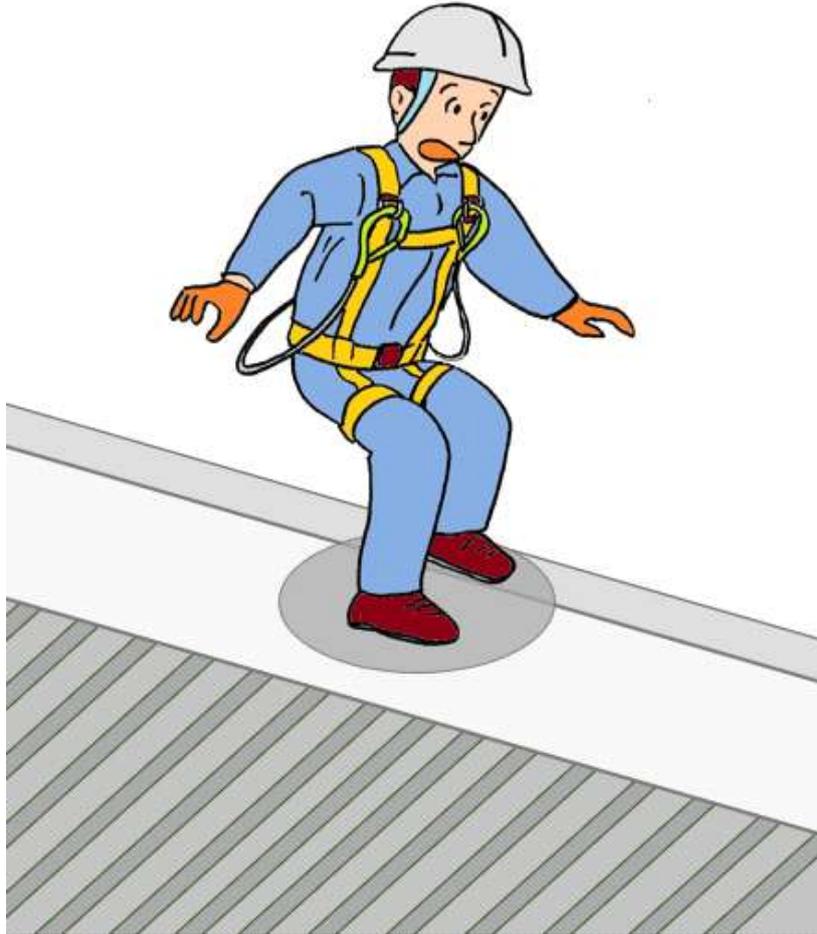
状況 発生日時 令和5年11月 9時ごろ その他の建設工業業

倉庫のスレート屋根の塗装工事において、屋根の棟付近を移動中、歩み板のない箇所でスレートを踏み抜き、約8 m墜落した。

1 踏み抜き防止措置、スレート、木毛板等の材料でふかれた屋根の上で作業を行う場合において、踏み抜きにより危険を及ぼすおそれのあるときは、幅が30 cm以上の歩み板を設け、防網を張る等の踏み抜きによる危険を防止するための措置を講じること。※防網を張る等の「等」には親網を配置し、安全帯を使用させることも含む。

2 作業状況の把握と手順の見直し

作業開始前に作業場の状況を把握し、あらかじめ定めた作業計画や作業手順にない作業が発生したときは、職長と元方事業者職員が協議し、承認を得てから作業を行うこと。
