令和5～7年の夏季における建設業の死亡災害の概要

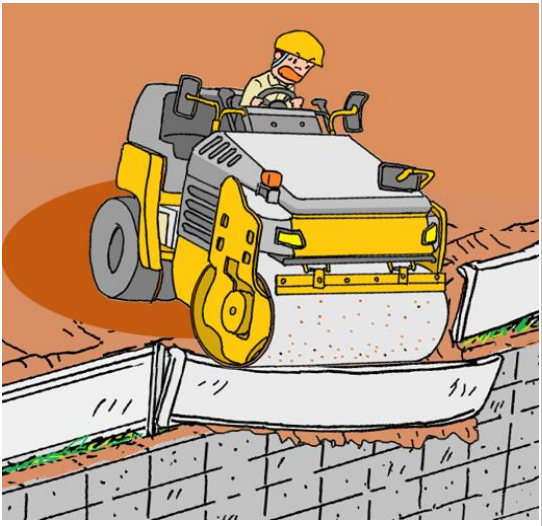
番号	発生月 発生時刻	業種 発注関係 事業場規模	起因物 事故の型	発生状況 災害防止のポイント
7	令和6年7月 16時頃	土木工事業 民間 ～9人	締固め用機械 墜落、転落	<p>【発生状況】 生産緑地部の整地箇所において、被災者が締固め用機械（ローラー）を運転し、地面の転圧作業を行っていたところ、法面約1.8mの高さから当該機械ごと転落し、運転していた被災者の頭部が地面と当該機械にはさまれた。20～24歳（2次下請）</p> <p>【災害防止のポイント】 1 ローラー車を用いて作業を行うときは、転落等の危険を防止するため、あらかじめ作業場所の調査を行い、作業場所の状態に適応した作業計画（運行経路、作業方法等）を定めて作業者に周知し、当該作業計画により作業を行わせること。2 ローラー車の転落等の危険を防止するため、誘導者を配置して誘導を行わせ、又は転落危険箇所等に標識を設置する等により、運転者に危険箇所を認識させること。</p>

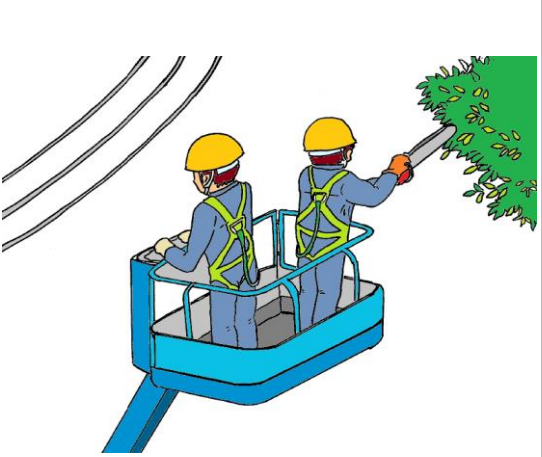
8	令和6年8月 15時頃	その他の建設業 民間 ～9人	高所作業車 感電	<p>【発生状況】 送電線に接近している樹木の枝打ち作業のため、高所作業車のバケットに被災者及び作業者が搭乗し、伐採作業を行っていた。伐採した枝を地面へ下ろそうと被災者がバケット上で操作しブームを旋回していたところ、被災者自身が高圧線に接触し、感電した。40～44歳（1次下請）オペレータ</p> <p>【災害防止のポイント】 1 架空電線に近接した場所で伐採等作業を行うときには、感電の危険による災害を防止するため、作業開始前に、絶縁用防護具の装着状況及びひび、割れ等の損傷の有無を確実に点検すること。 2 上記1の点検の結果、異常があった場合には、速やかに電力事業者に報告すること。 3 高所作業車の作業計画については、感電の危険を踏まえた離隔距離を明確にして、なるべく書面で作成し、高所作業車の運転手等関係者に対して確実に周知すること。</p>

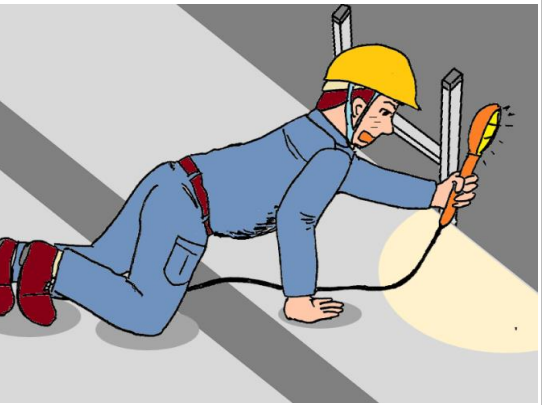
9	令和6年8月 10時頃	その他の建設業 民間 ～9人	その他の電気設備 感電	<p>【発生状況】 生コンプラント内の補修工事において、被災者が腹ばいの体勢になり内部を覗き込もうと投光器を持ったところ、うめき声が上がり硬直しているような状態となった。搬送先の病院で死亡が確認され、感電死と判明したものの。25～29歳（3次下請）</p> <p>【災害防止のポイント】 1 単なる延長コードではなく、漏電しゃ断器を内蔵したコードリールを使用すること。 2 発汗する場合や、湿った場所、金属製の床等で移動式電気機械器具を用いる際には、床面にゴム板を敷いて、その上で作業すること。 3 既設のアース線があれば、必ずそれに器具のアース線を接続すること。 4 アース線がない場合には金属製の管等を活用する等してアース線を設け、それに接続すること。また、できるだけ、二重絶縁した電気機械器具を用いること。</p>

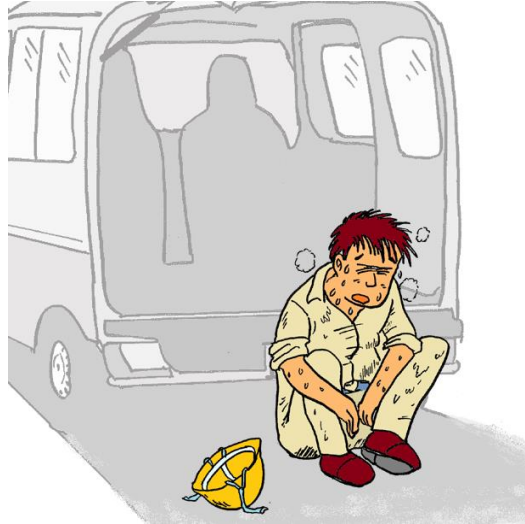
番号	発生月 発生時刻	業種 発注関係 事業場規模	起因物 事故の型	発生状況 災害防止のポイント
16	令和7年7月 14時頃	建築工事業 民間 ～9人	高温・低温環境 高温・低温の物との接触	<p>【発生状況】 農業用ハウス内の配管設備工事において、昼休憩を取り午後1時から作業を再開した。30分頃、被災者が気分が悪そうにしていたので、同僚が車両の日陰で休憩するよう促し、その後、様子を見に行ったときに倒れており、病院に搬送され入院加療中であつたが、2か月半後に死亡したもの。 配管工 55～59歳(2次下請)</p> <p>【災害防止のポイント】 1 暑さに慣れていない時期に屋外作業に従事させる場合、十分な休憩をとり、1週間程度かけて身体を慣らすこと 2 体調不良者を把握した場合は、ためらうことなく救急車を呼び、病院へ搬送すること 3 JIS規格に適合したWBGT指数計を現場に準備し、計測結果を活用すること 4 健康診断結果に基づき、医師の意見を聴き人員配置を行うこと 5 睡眠不足、体調不良等が熱中症の発症に影響することを踏まえ、労働者に対して体調管理に留意するよう指示すること</p>

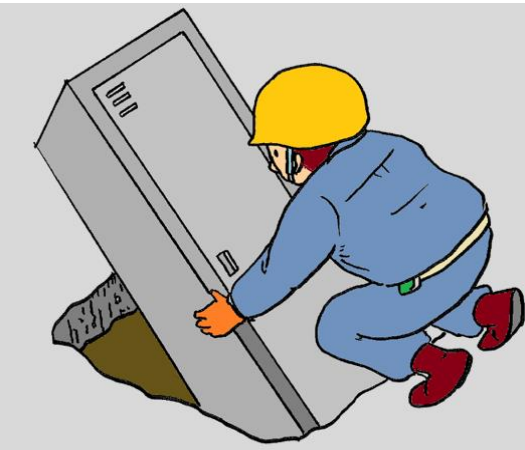
18	9月 14時頃	その他の建設工事業 民間 ～9人	開口部 墜落、転落	<p>【発生状況】 地上3階建て倉庫の解体工事現場で、2階フロアの什器類の片付け中に、本工事で廃材搬出用に2階床面に設けられた開口部から、高さ約6.4m下方の1階の床面上に墜落した。 災害発生時、開口部には墜落及び飛来落下の防止のため、残置物のロッカー2台をもって覆いとしていたが、被災者本人がそのうち1台を移動させ、墜落したもの。 解体工 45～49歳(一次下請)</p> <p>【災害防止のポイント】 1 開口部には覆い、囲い、手すりなど墜落防止措置を講じ、周辺を立ち入り禁止とすること。 2 適切な場所に作業を安全に行うためのスペースを確保すること。 3 開口部の安全対策を盛り込んだ作業計画書の策定、安全確保について事業者間の協議する組織を設けて連絡・調整を密にし、コンクリート工作物解体作業主任者の職務を的確に行うこと。 4 不慣れた作業者には安全教育を徹底すること。</p>
