作業開始前の **3分** **KY**

労働災害発生事例

看板を撤去中、風にあおられてバランスを崩して墜落

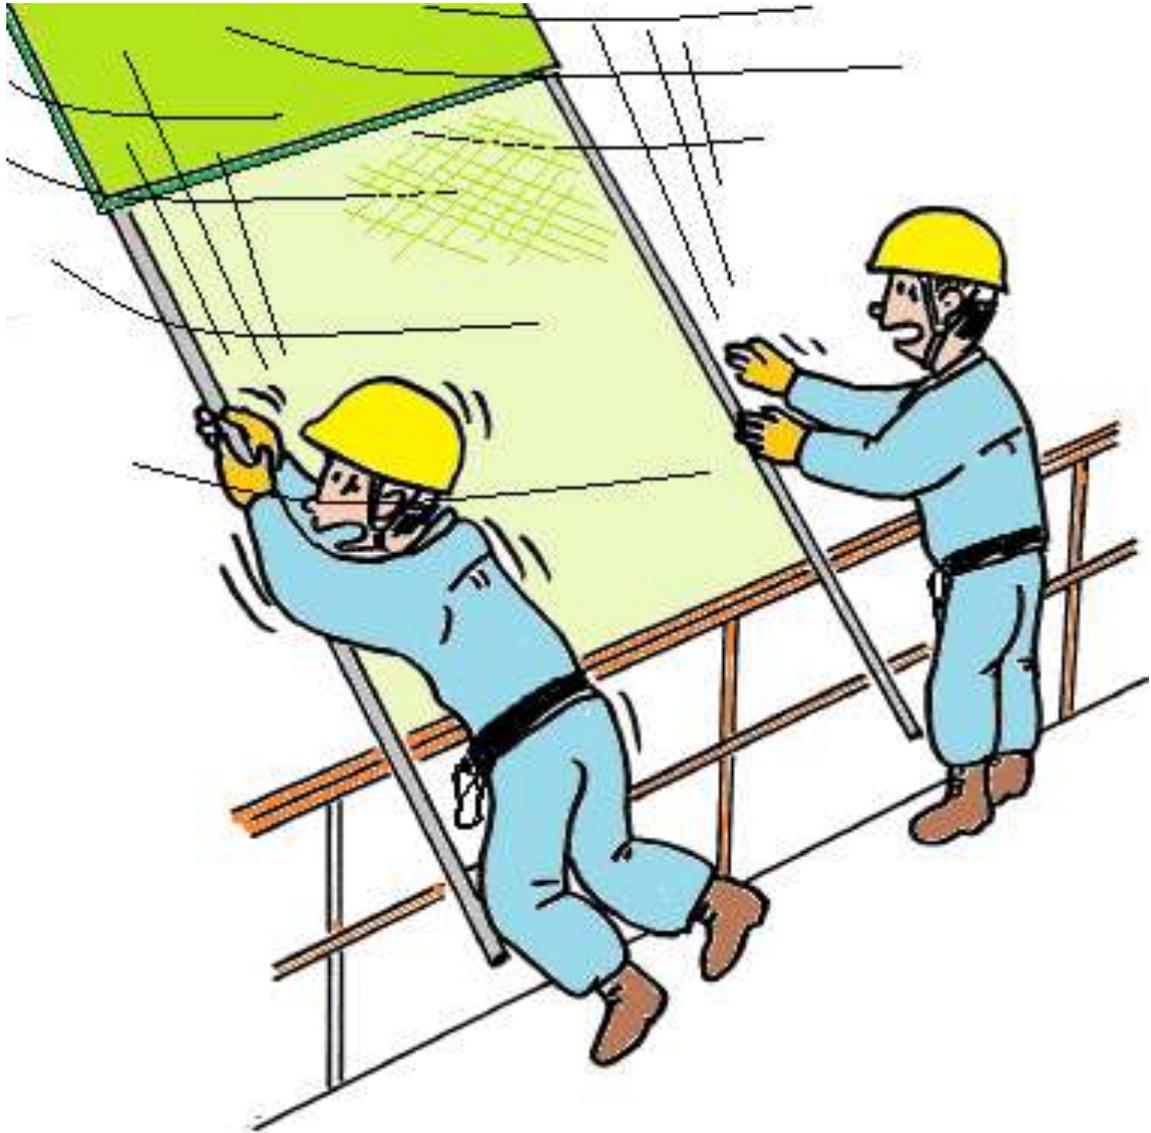
看板撤去・・・

この後、なにが起こった？

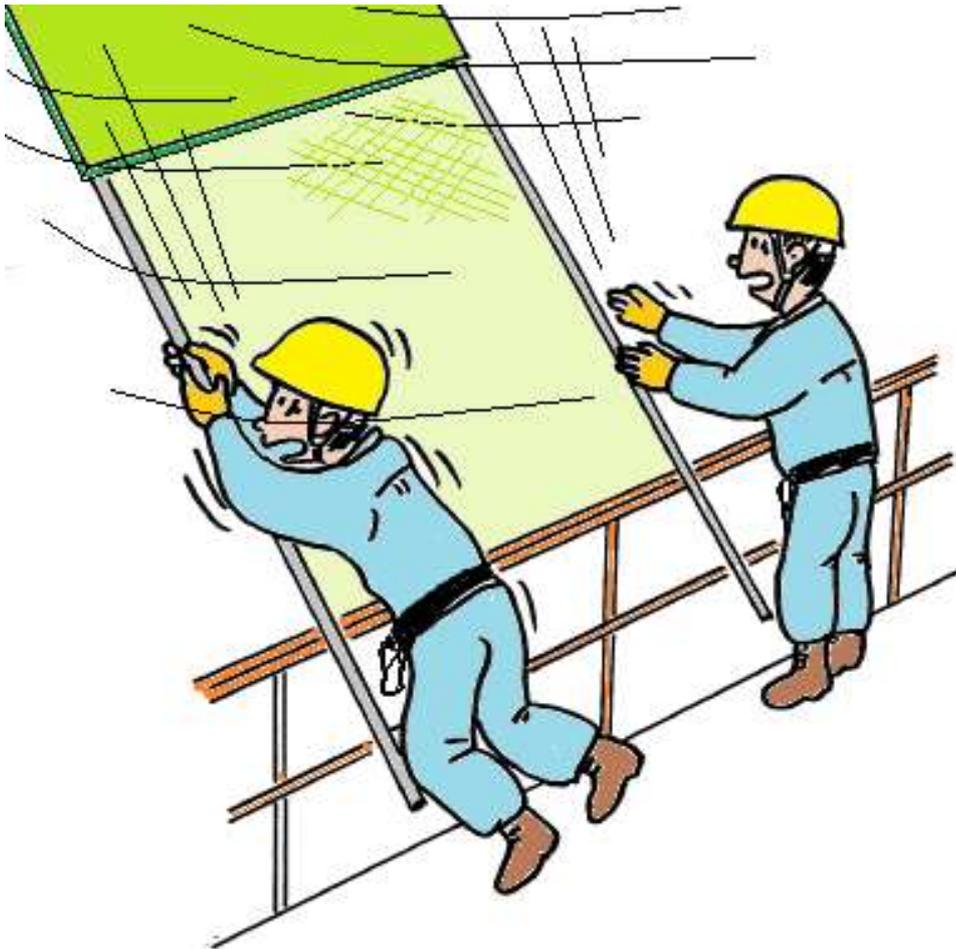
状況 発生日時 令和2年7月 11時頃 土木工事業

橋梁建設工事現場の仮設の構台に設置していた二柱式看板（高さ3メートル、看板部分の高さ0.9メートル×幅4メートル）を2名で撤去中、突風（当日の最大瞬間風速11.1メートル/秒）で看板があおられて、1名が看板と一緒に構台の手すり（高さ102センチメートル）を超え、構台下の橋脚用深礎杭の底まで、約60メートル墜落した。

災害のここをチェック

- 1 墜落転落防止措置 現場の形状、作業内容に応じた墜落防止のための設備、安全带等の使用をすること。
- 2 強風等悪天候時における作業の禁止 強風により墜落等の危険が予想される場合は作業を禁止すること。
- 3 作業指揮者による安全な作業手順の徹底

墜落転落の危険のある個所における作業を行う場合には、あらかじめ作業指揮者を指名し、その者に安全な作業手順による作業を直接指揮させること。
