労働災害発生事例

相模原署管内発生

脚立から後ろ向きに転落

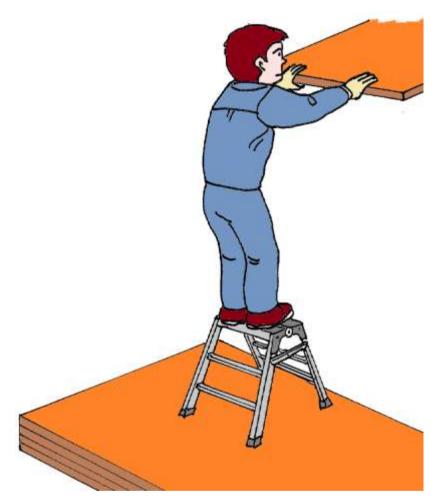
自社の倉庫内で資材作成中、材料を取り出すために乗っていた脚立から後ろ向きに落ち、頭を 打った。

注:イラスト・災害のここはチェックは参考です、実際の災害状況とは異なります。

- 1 脚立の使用に当たり、不安定な箇所に設置しないこと。
- 2 できるだけ脚立やはしごを使用しないこと。
- 3 設置場所に応じて、複数の脚立の使用(脚立足場)、補助者により保持する等安定した使用方法を講じること。
- 4 脚立上の作業等、高所での作業においては墜落時保護機能のある保護帽を着用すること。

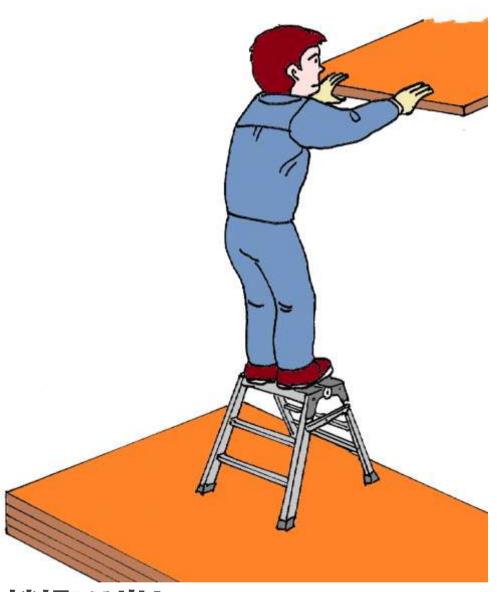
脚立で材料取り出し

この後、なにが起こった?
