作業開始前の **3分** **KY**

労働災害発生事例

河川の写真撮影・測量中深みで溺れる

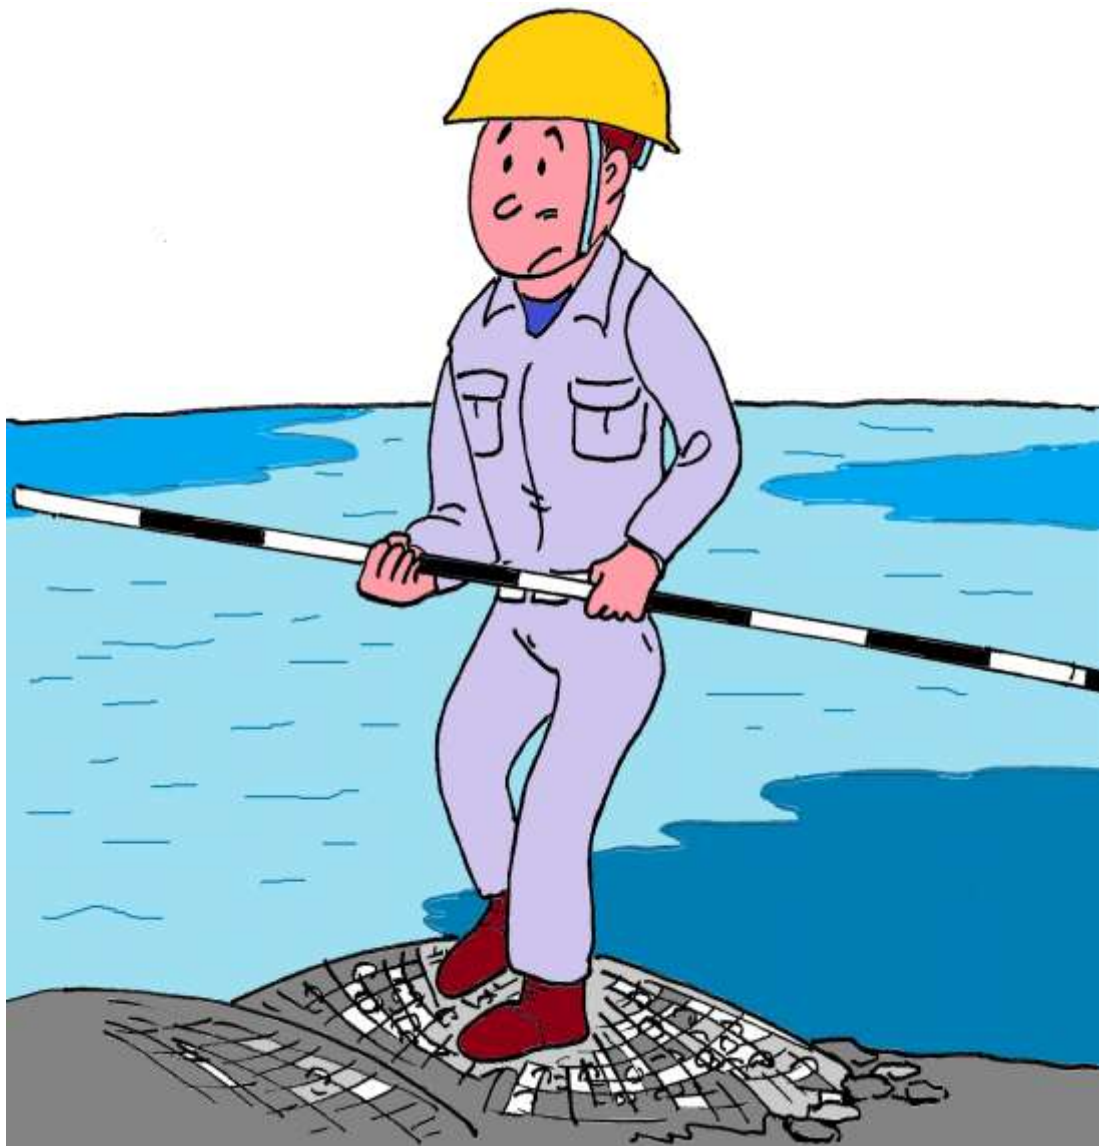
**新人が補助作業中に
この後、なにが起こった？**

状況 発生日時 令和3年6月 9時頃 土木工事業

河川修繕工事において、水深3.5メートルの川底から水深0.4メートルまで岸に沿って洗堀防止用の捨石を積んでいた。水流接触部分に積んだ捨石入り網袋の列の頂上をロープで連結するため、被災者が捨石の上で作業中、川の深いところで溺れた。（雇入れ30日未満）

1 立ち入り禁止区域を明確に区画すること

河川の深い場所を確認し、おぼれるおそれのある場所の周辺区域で作業するときは、立入区域を設定する等当該危険を防止するための措置を講じ、ライフジャケットの着用、そのほか救命に必要な設備を予め準備すること。

2 雇入れ時等必要な時期に教育を行うこと

雇入れあるいは作業内容の変更、新規入場時等において、当該作業員に対し、危険区域の存在、作業手順に関すること等従事する業務についての必要な事項の教育を行うこと。
