作業開始前の **3分** **KY**

労働災害発生事例

相模原署管内発生

脚立から後ろ向きに転落

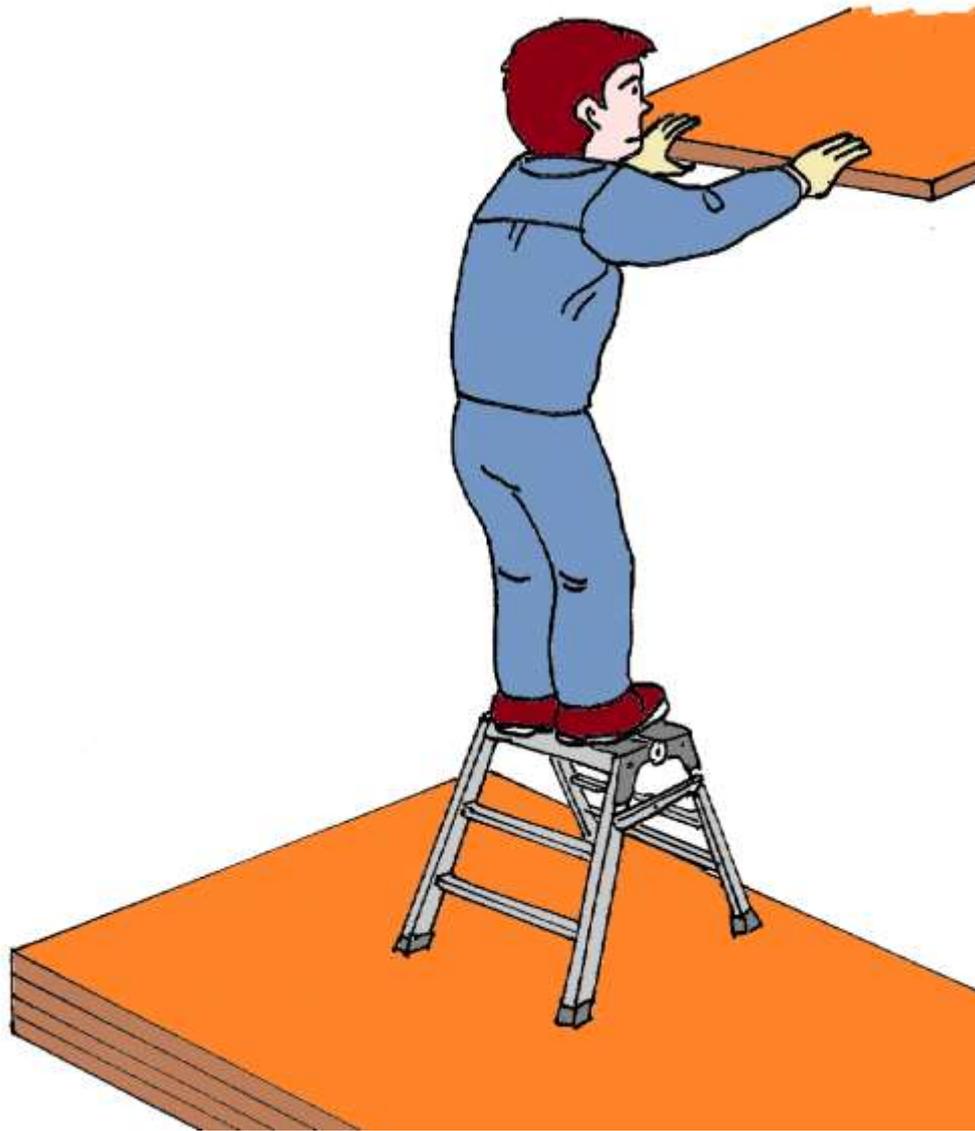
**脚立で材料取り出し
この後、なにが起こった？**

自社の倉庫内で資材作成中、材料を取り出すために乗っていた脚立から後ろ向きに落ち、頭を打ったもの。

- 1 脚立の使用に当たり、不安定な箇所に設置しないこと。
- 2 できるだけ脚立やはしごを使用しないこと。
- 3 設置場所に応じて、複数の脚立の使用（脚立足場）、補助者により保持する等安定した使用方法を講じること。
- 4 脚立上の作業等、高所での作業においては墜落時保護機能のある保護帽を着用すること。

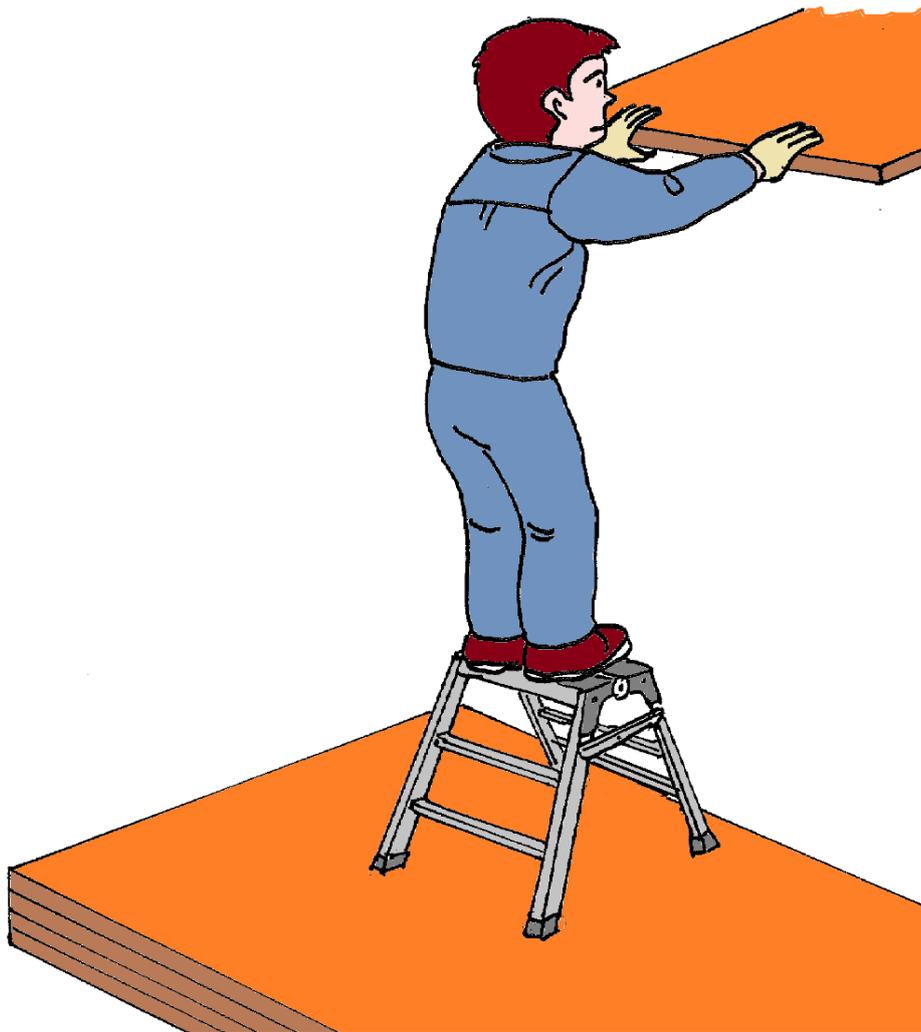
災害発生日時 令和3年1月 午後2時ごろ 建築工事業
