作業開始前の **3分** **KY**

労働災害発生事例

解体中2階の構造物一部が崩落して下敷きになる

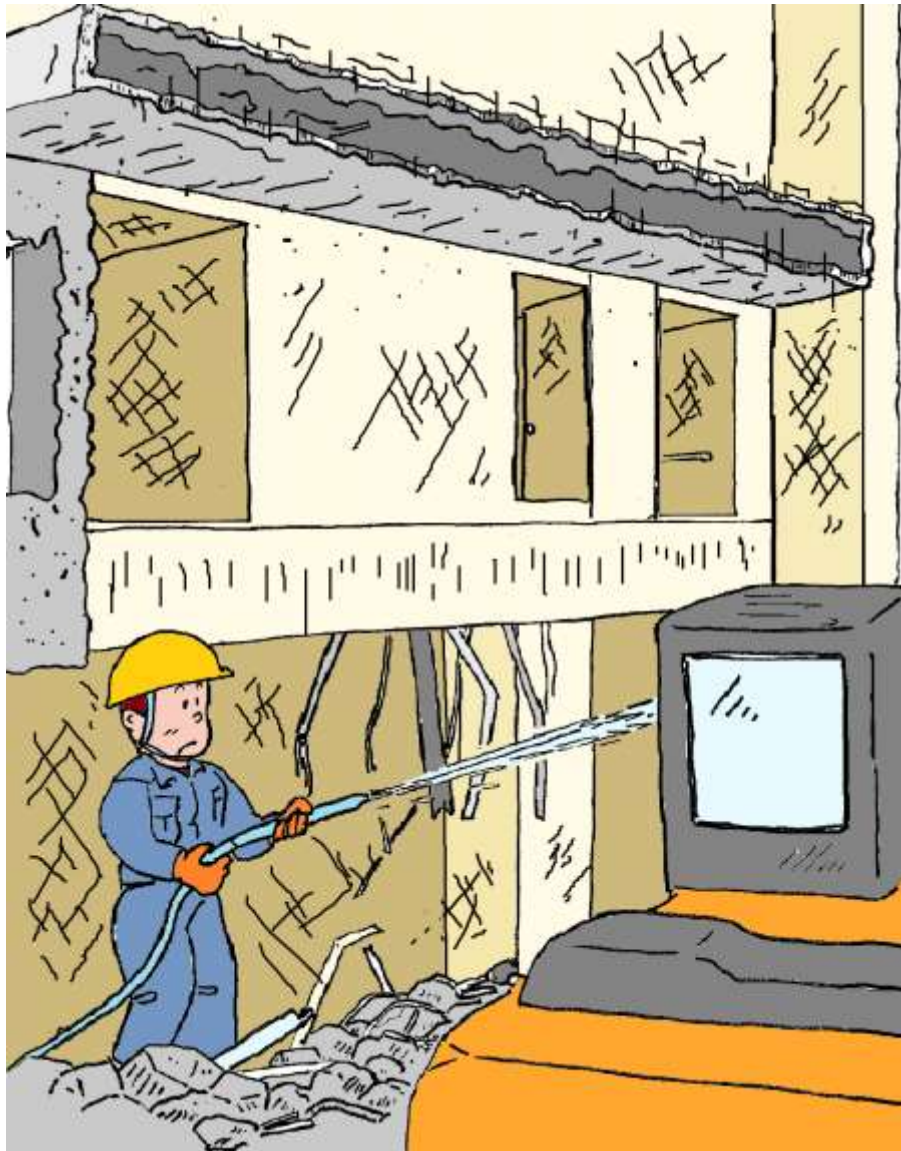
**建物の解体中に
この後、なにが起こった？**

解体用建設機械を用いたRC2階造の建物解体工事現場にて、被災者が建物1階内部から散水の作業をしていた。被災者の直上の既存建物の2階部分の一部が崩落し、下敷きとなったもの。

- 1 工作物の倒壊による危険を防止するために、あらかじめ、工作物の形状、き裂の有無、周囲の状況等を調査し、当該調査により知り得たところに適応する作業計画を定め、かつ、当該作業計画により作業を行うこと。
- 2 1の作業計画は、作業の方法及び順序、使用する機械等の種類及び能力、控えの設置、立入禁止区域の設定その他の外壁の倒壊による危険を防止するための方法を示したものとすること。
- 3 コンクリート造の工作物の解体等作業主任者を選任し、その者が作業の方法及び労働者の配置を決定し、直接作業を指揮すること。

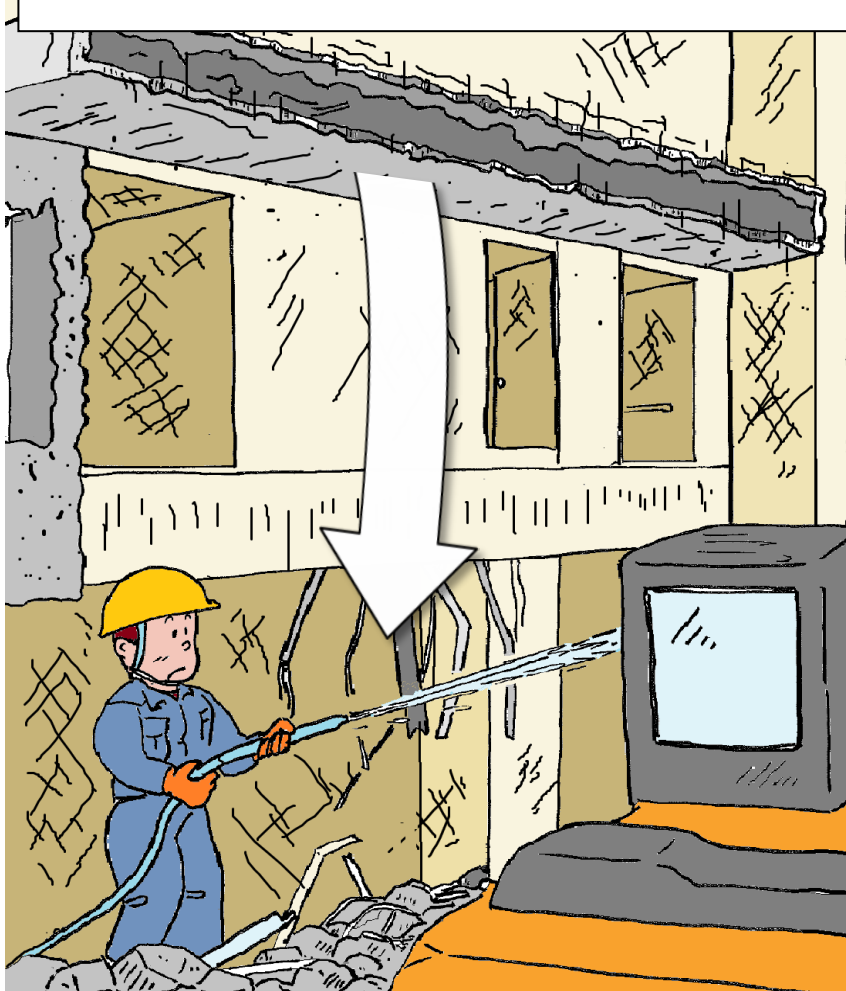
注：イラストは参考です。実際の災害状況とは異なります。
