# 作業開始前の **3分** **KY**

労働災害発生事例

## 土砂崩壊で埋まる

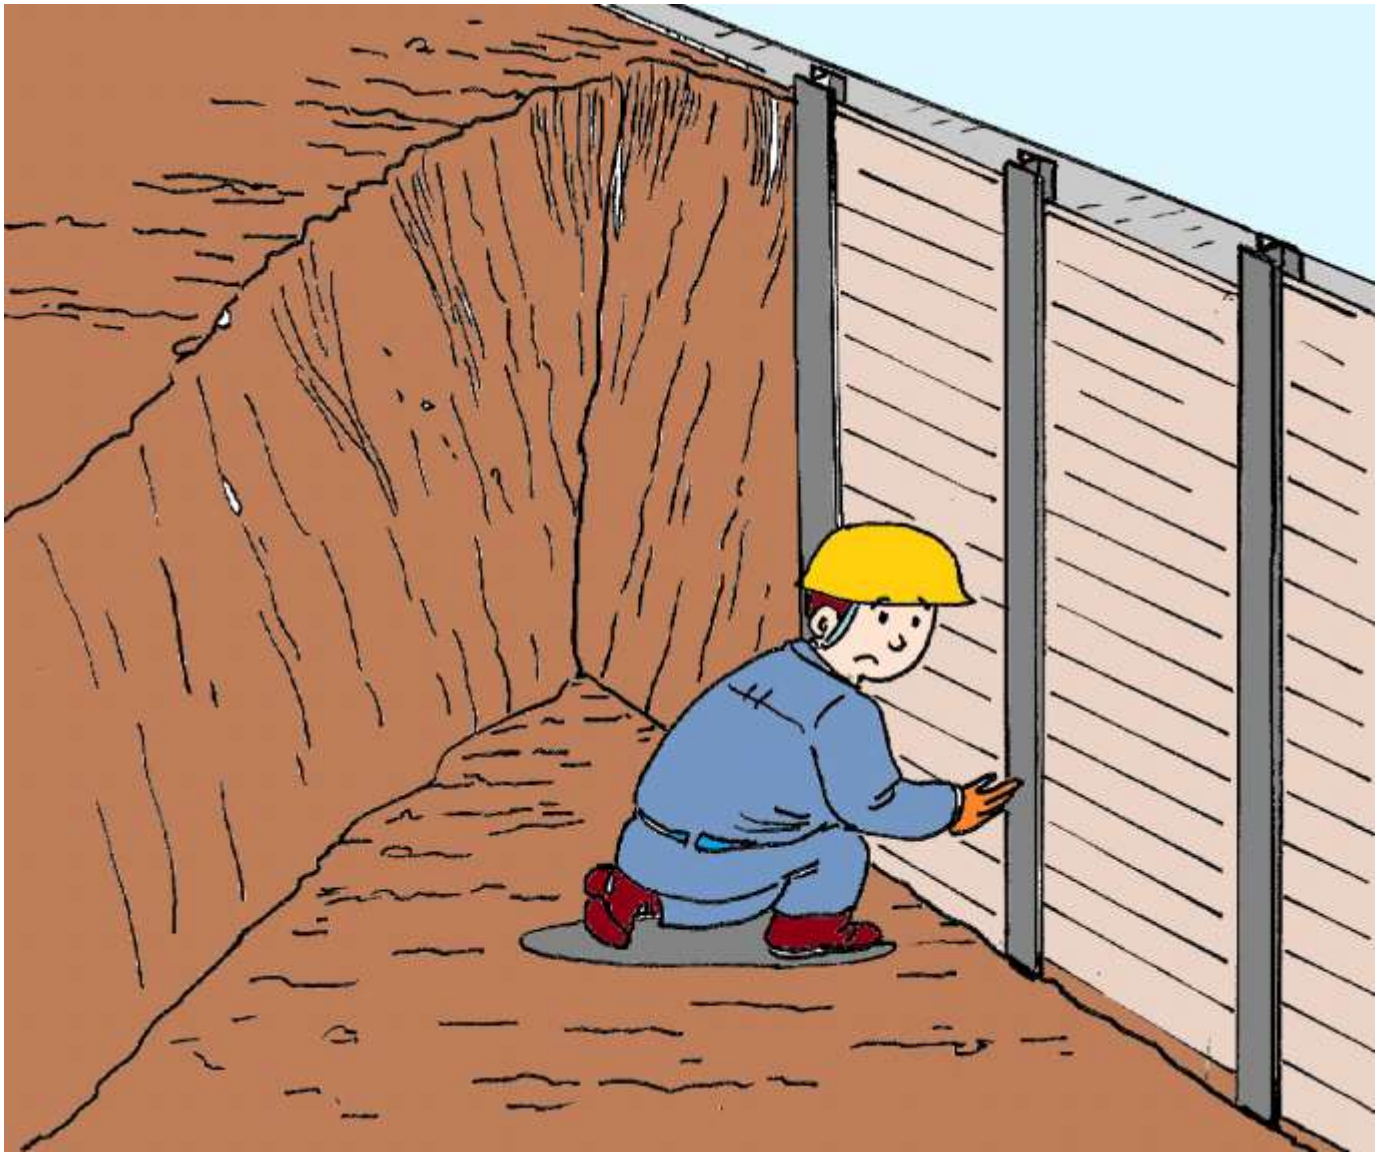
**土止めがない掘削面で  
この後、なにが起こった？**

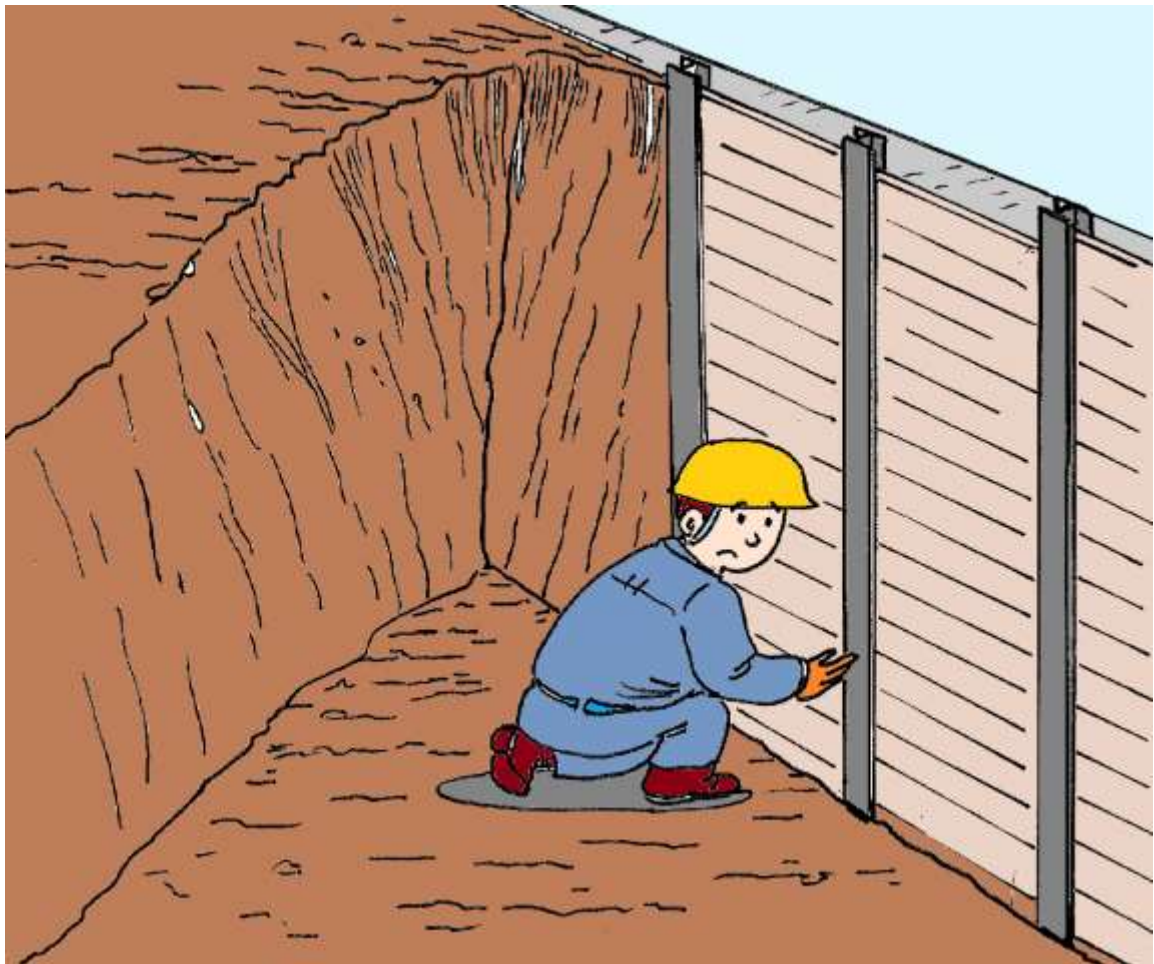
状況 発生日時 令和3年11月 1時45分頃 建築工事業

車両系建設機械により掘削した深さ約2mの根切り床で、山留めの横矢板壁の測定をしゃがんだ姿勢で行っていたところ、背後の地山が崩れ、地面に尻をついた体制で胸の高さまで土砂に埋まったもの。

- 1 地山の掘削作業を行う場合には作業箇所、周囲の地山について、あらかじめ形状、地質、地層、き裂、含水、湧水などの状態についてボーリングその他の適当な方法により調査を行うこと。
- 2 上記調査結果に基づき、掘削面の下方で作業を行う場合にあっては掘削面の崩壊を防止するための防護の方法などを含む施工計画を立て、当該計画により作業を行うこと。
- 3 土砂崩壊により作業者に危険を及ぼすおそれがあるときは、あらかじめ土止め支保工を設け、防護網を張り、作業者の立ち入りを禁止すること、さらに地質の変化、異常な湧水等の状況の変化に応じて当該支保工を補強し、または掘削面の高さを低くし、若しくは掘削面のこう配を緩くすること
