作業開始前の **3分** **KY**

労働災害発生事例

クレーンで吊っている荷が外れて下敷き

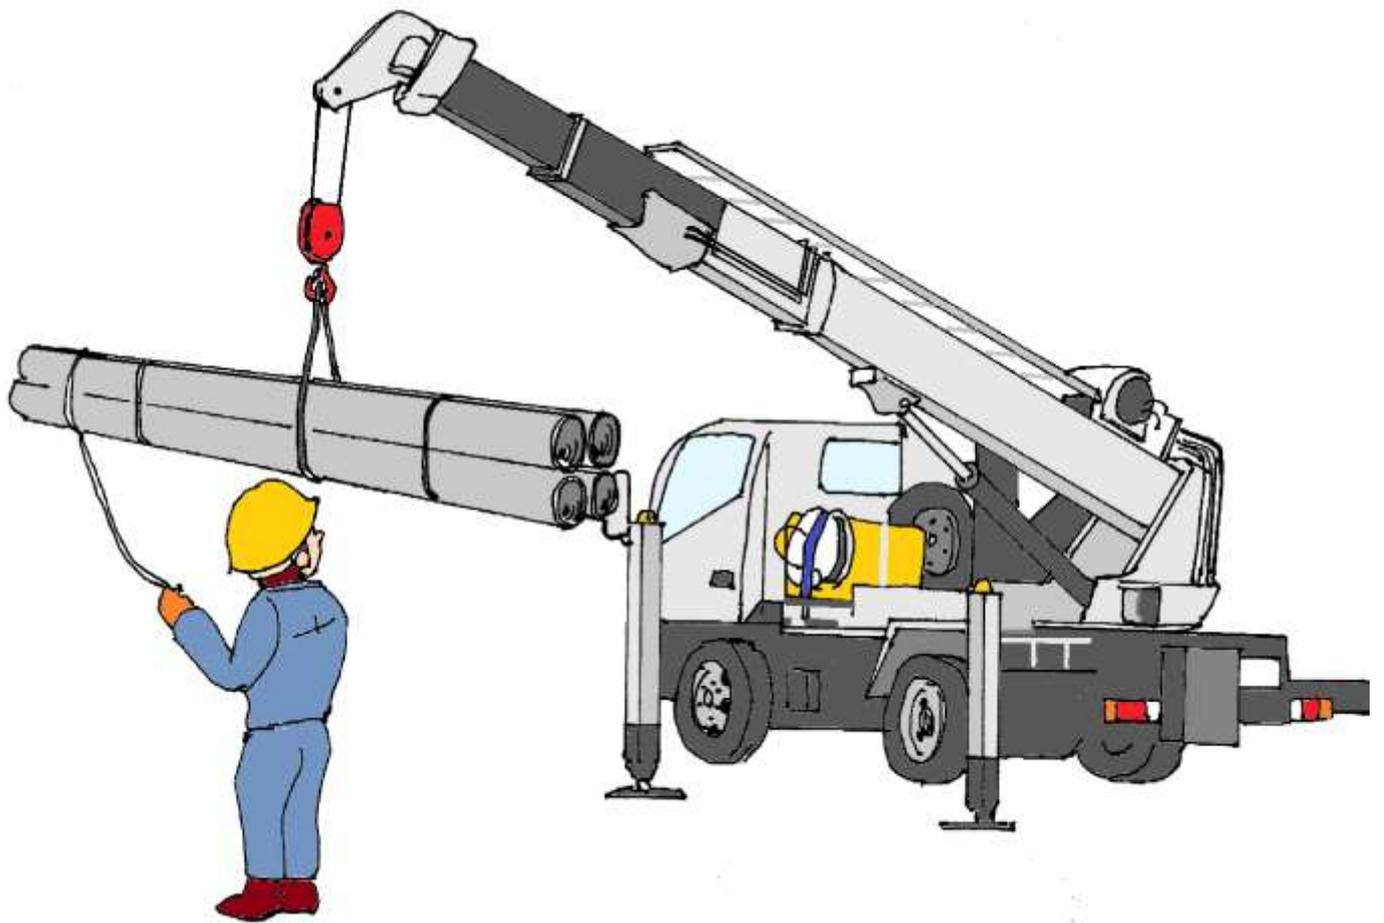
**一本づりで荷を移動
この後、なにが起こった？**

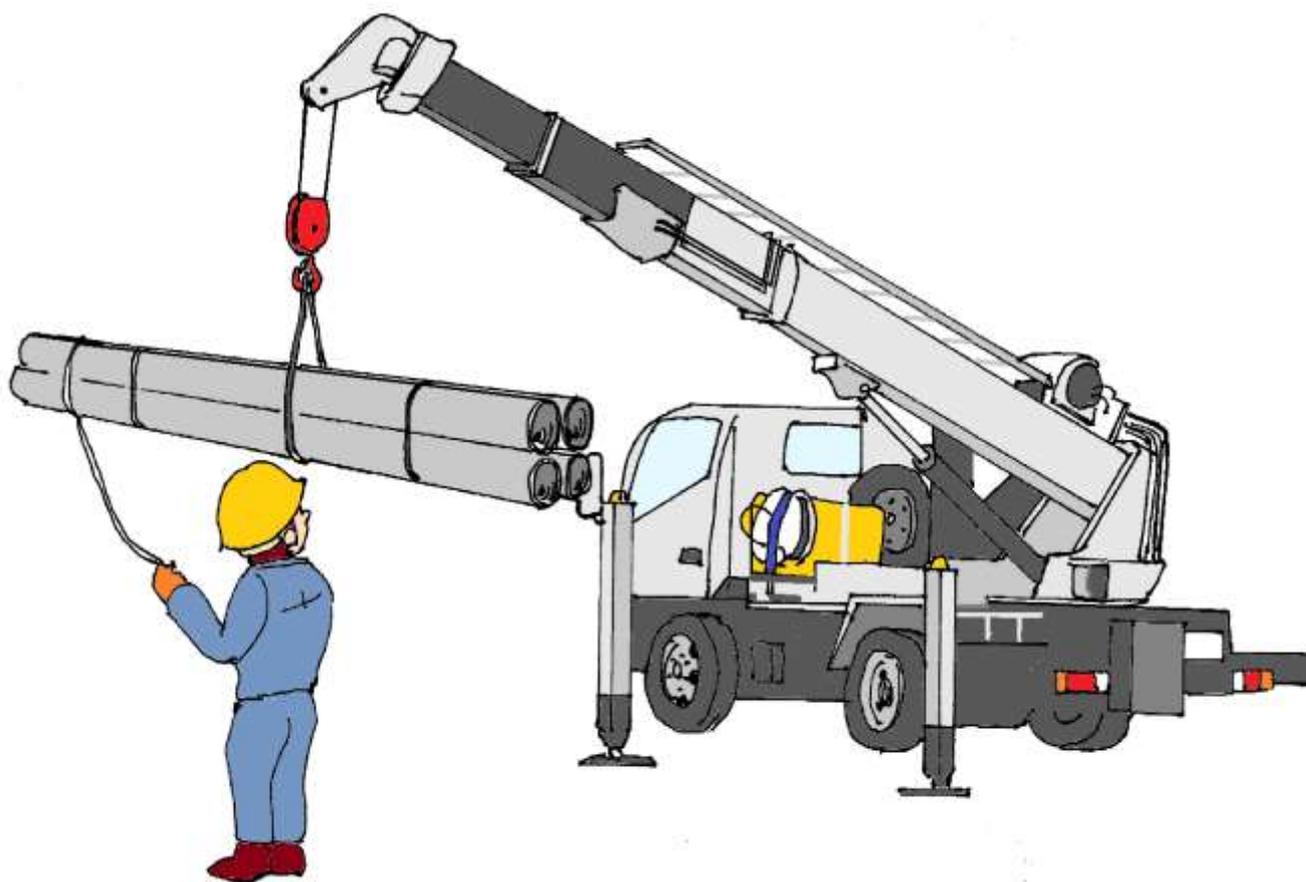
資材置き場において資材（約600Kg）を移動式クレーンでつって旋回中、1本つりのワイヤーロープがフックから外れて落下し、介添えロープでつり荷を誘導中だった被災者が下敷きとなった。

- 1 移動式クレーンで荷をつり上げる場合には、つり荷の形状、重量等に対応した用具を用い、適切な方法により玉掛けを行うこと。
当時、1本づりにより荷をつり上げていたが、2本づり等の安定する方法で玉掛けを行うことが原則である。
- 2 つり荷の下には原則として作業者を立ち入らせないこと。
- 3 安全作業体制の確立を図ること。
