作業開始前の **3分** **KY**

労働災害発生事例

安全掲示板取付中に墜落

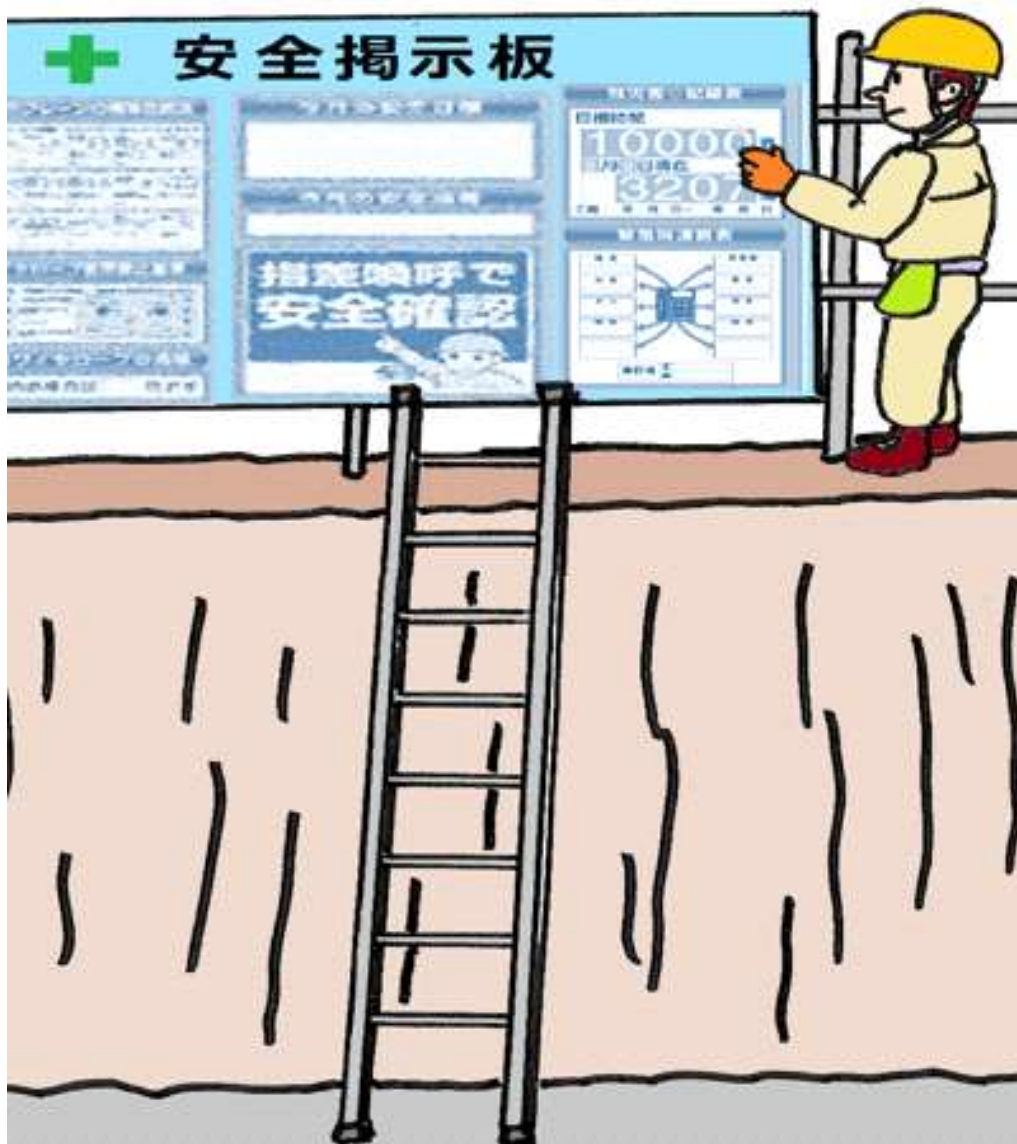
柵の外側で作業

この後、なにが起こった？
