労働災害発生事例

川崎南署管内発生

ホイストで吊り上げ中に荷が落下

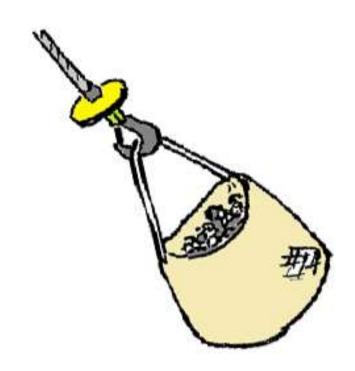
材料をホイストで上げる この後、なにが起こった?

製造工場において高さ27mのタンク上部に設置された排気配管の詰り除去工事を行っていたが、付け替え用のボルトナット約100本(約33kg)を繊維製工具袋に詰め、タンク上部に設置された電気ホイストのフックに袋の持ち手紐を掛けてで吊り上げているときに、約17mの高さのところで荷を吊り上げていた工具袋の持ち手紐が切れて落下し、地上で次の荷の準備をしていた被災者の頭部に落下した。

- 1 クレーン等で荷をつり上げる場合には、つり荷の形状、重量等に対応した用具を用い、適切な方法により玉掛けを行うこと。
- 2つり荷の下には原則として作業者を立ち入らせないこと。
- 3 安全作業体制の確立を図ること。
