作業開始前の **3分** **KY**

労働災害発生事例

グラインダーで切創

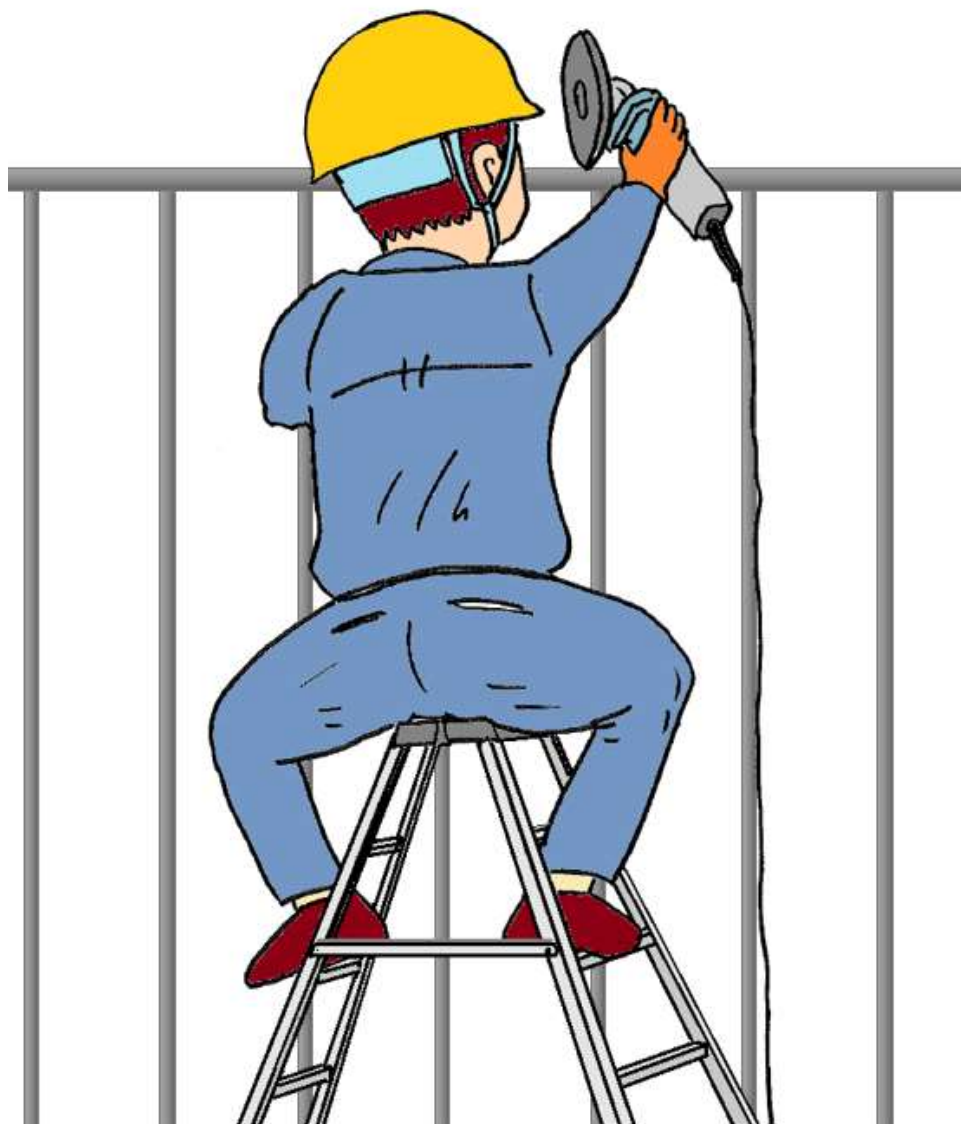
脚立上でグラインダー
この後、なにが起こった？

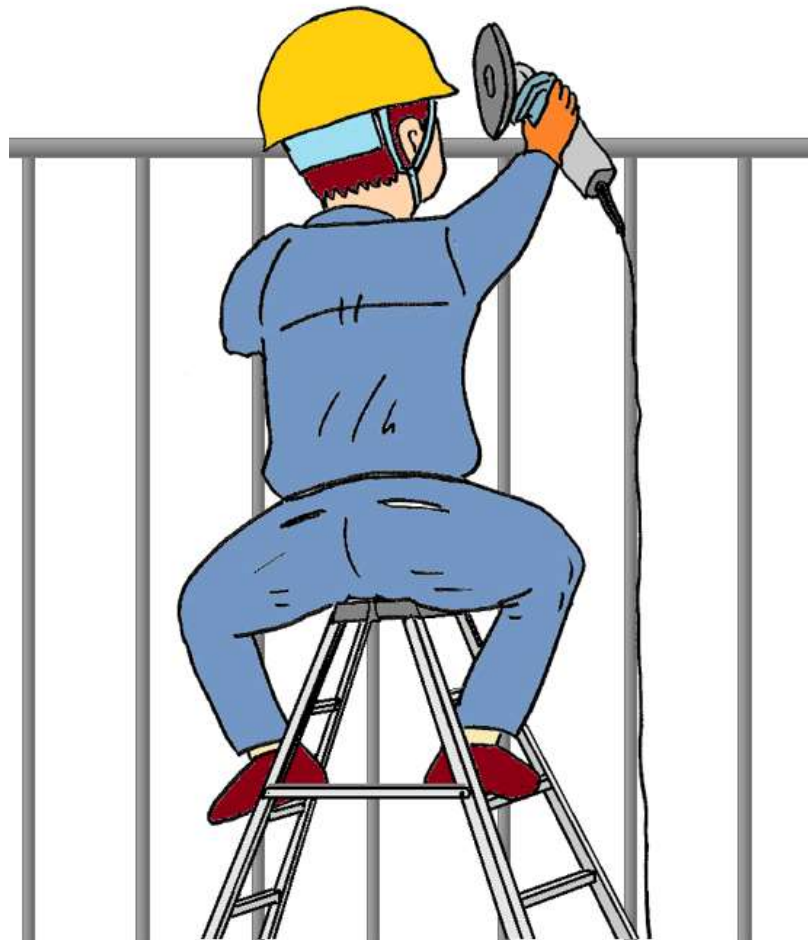
状況 発生日時 令和5年8月 12時ごろ 建築工事業

木造住宅解体現場で、脚立に乗りながら、敷地境界の鉄柵を携帯用研削盤（と石カバーを取り外した、と石直径125mmの電動ディスクグラインダー）で切断しようとしたところ、当該研削盤が跳ね返って首を切った。解体作業員（1次下請）

- 1 手持ち用グラインダーは構造規格に示された研削といしの覆いがあるものを使用すること
- 2 安全な作業が行えるスペースの確保を行うこと
- 3 手持ち式グラインダー等、高速回転する工具を使用する作業については、あらかじめ使用する工具による危険を評価し、必要な個人用保護具を定め、これを作業者に使用させること
- 4 作業者に作業に応じた基本的な安全衛生教育を実施すること
