作業開始前の **3分** **KY**

労働災害発生事例

大雨による増水で流される

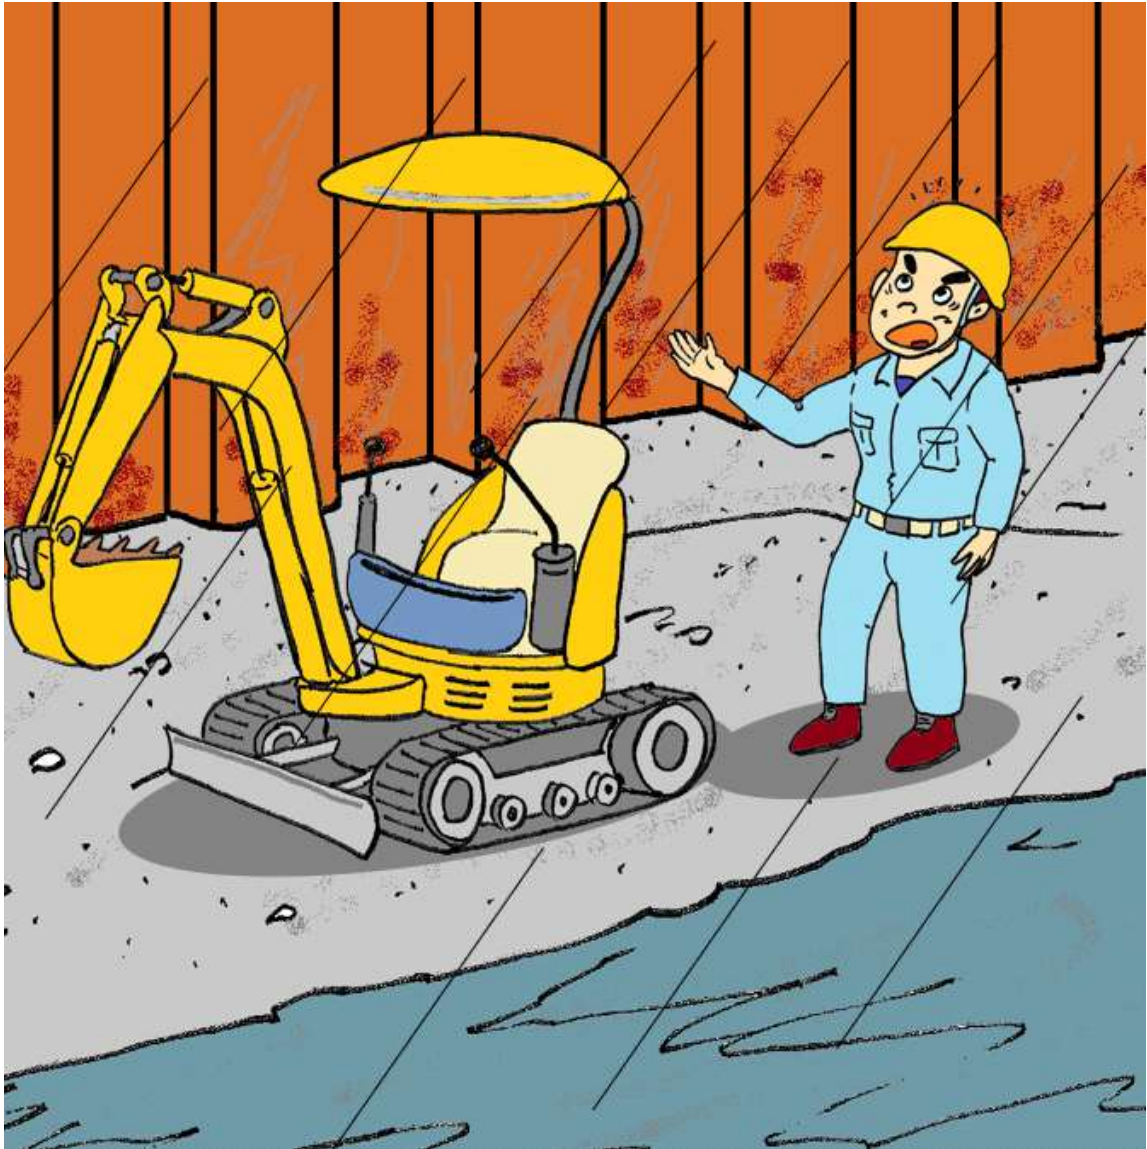
大雨警報発令

この後、なにが起こった？

河川の護岸工事における締切工内での河床掘削場所が、水位の急上昇による越水で水没し、作業
者ら4名が急流につかりながら退避中に1名が流され、5km下流で発見された。発生時刻と同
じ頃に大雨警報が発表されていた。一般作業員(一次下請)

- 1 河川内等での増水の可能性を事前に検討し、増水による危険の判断基準並びに作業打ち切り等の基準を定めることまた、増水時に適切な避難を行うための避難経路等を定め、増水時の避難体制を整備すること 2 元方事業者、関係請負人による緊急時の避難訓練を実施し、緊急時における避難経路等を作業者に周知徹底しておき、緊急時に対処できるようにしておくこと
- 3 増水があった場合の危険を防止するため、増水の程度に応じた適正な作業の方法、手順を決定し、かつ作業体制を整備して適正な作業管理を行うこと
- 4 職長を作業指揮者として、作業方法、手順などを決定し、作業を直接指揮させるとともに、異常時の際の適切な措置を指揮させること
