作業開始前の **3分** **KY**

労働災害発生事例

擁壁上を通行中に墜落

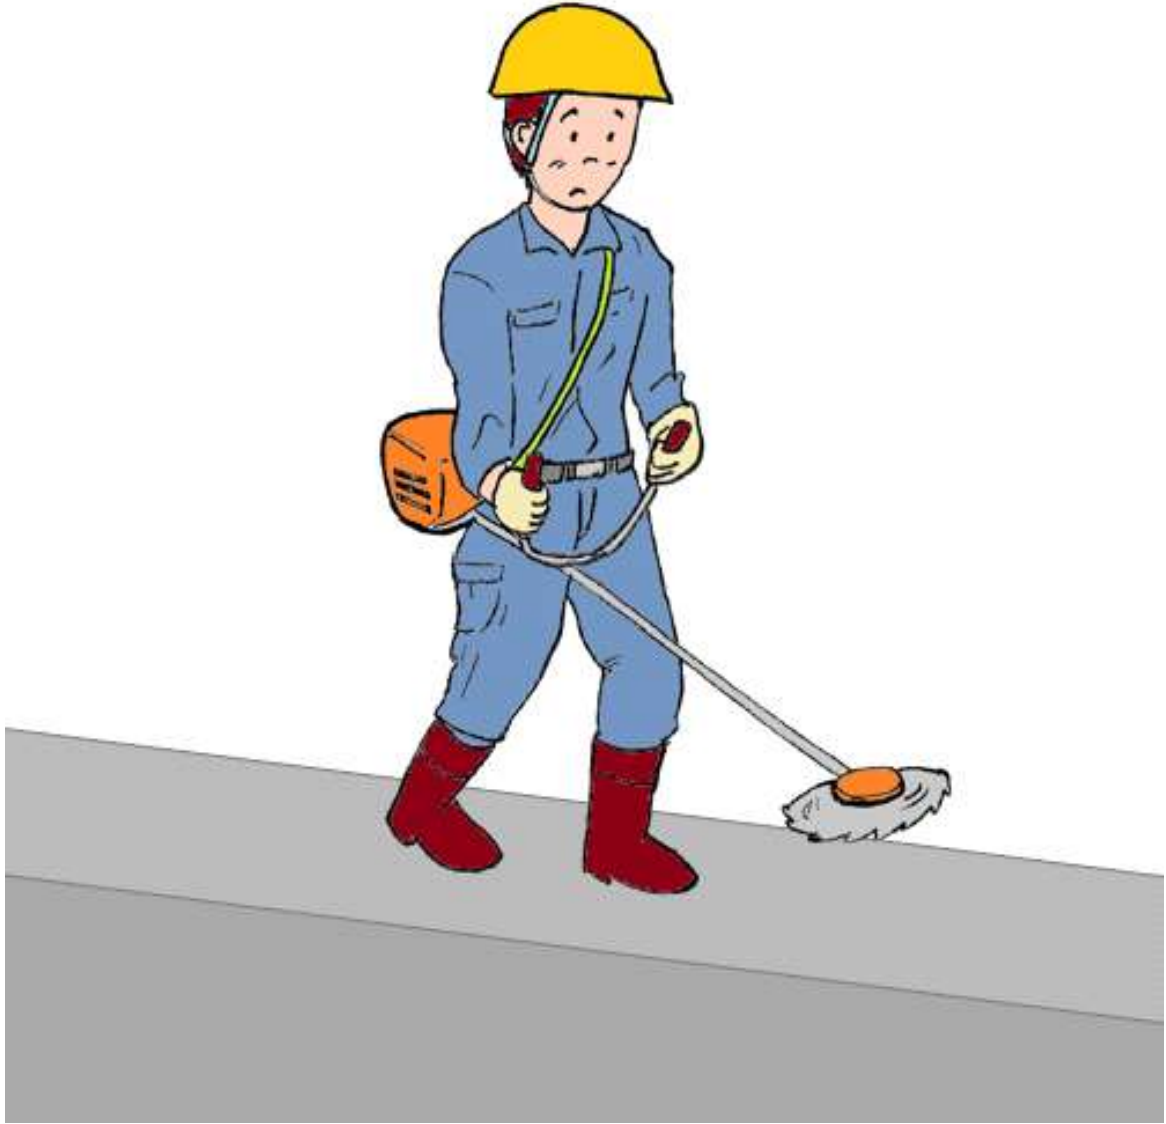
9mの高さの擁壁上
この後、なにが起こった？
