作業開始前の **3分** **KY**

労働災害発生事例

2階の足場から墜落

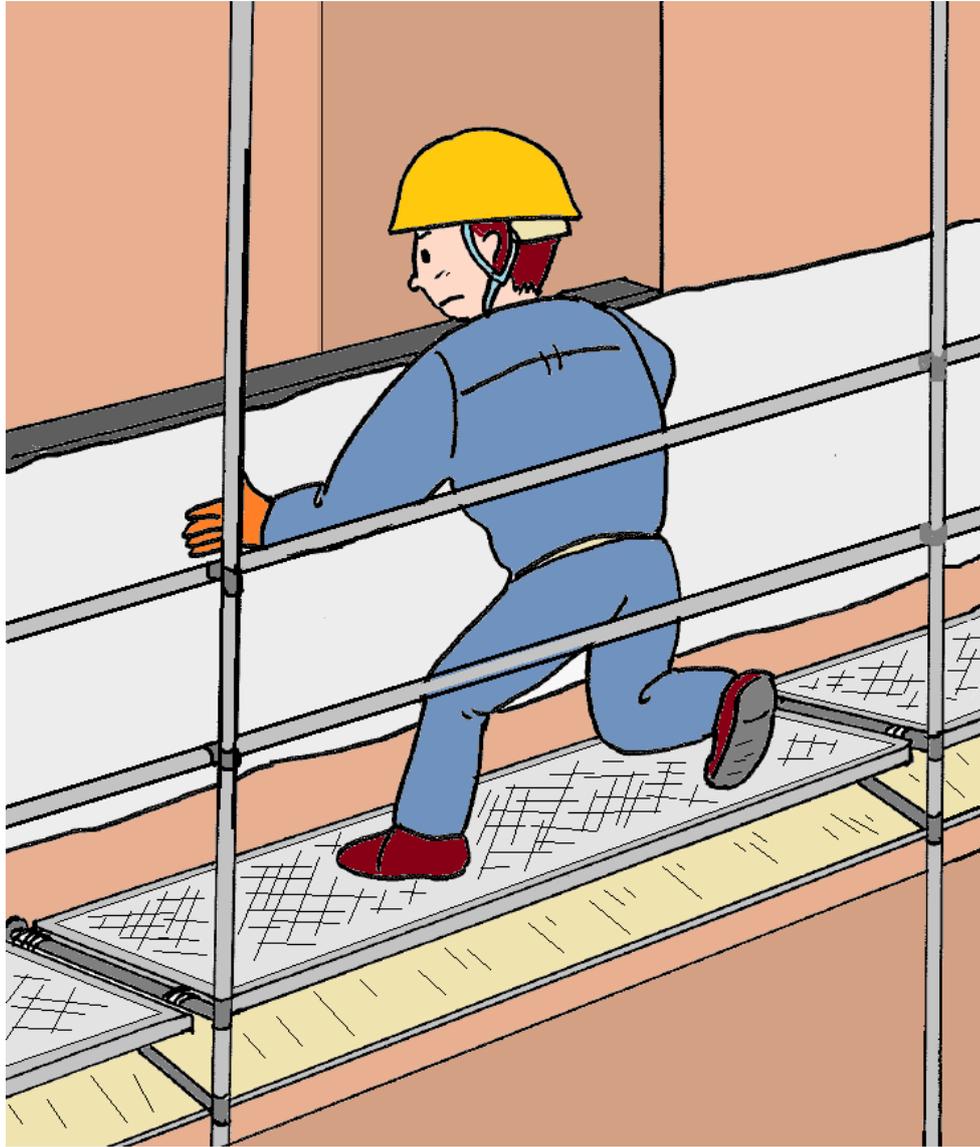
建物との隙間が
この後、なにが起こった？

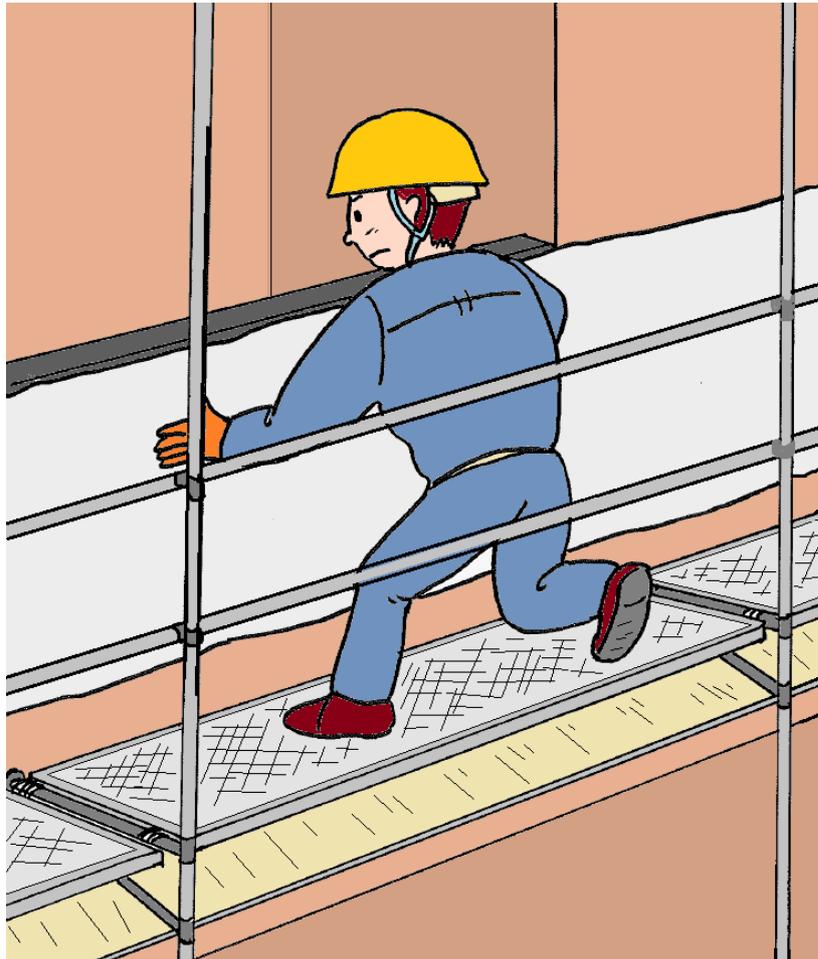
木造住宅新築現場で、高さ4mの一侧足場上で左官作業中（2階ベランダの壁下地へ防水シート貼り付け中）、足場と建物の隙間（約50cm）から約1m下の下屋根に落ち、さらに地面に墜落した。

- 1 作業時における墜落防止設備（墜落転落用保護帽、墜落制止用器具、命綱を含む）の設置と使用
- 2 作業内容に即した作業手順の作成とその履行
- 3 作業者の意識的不安全行動の防止
