作業開始前の **3分** **KY**

労働災害発生事例

横須賀 署管内発生

足場解体中に墜落

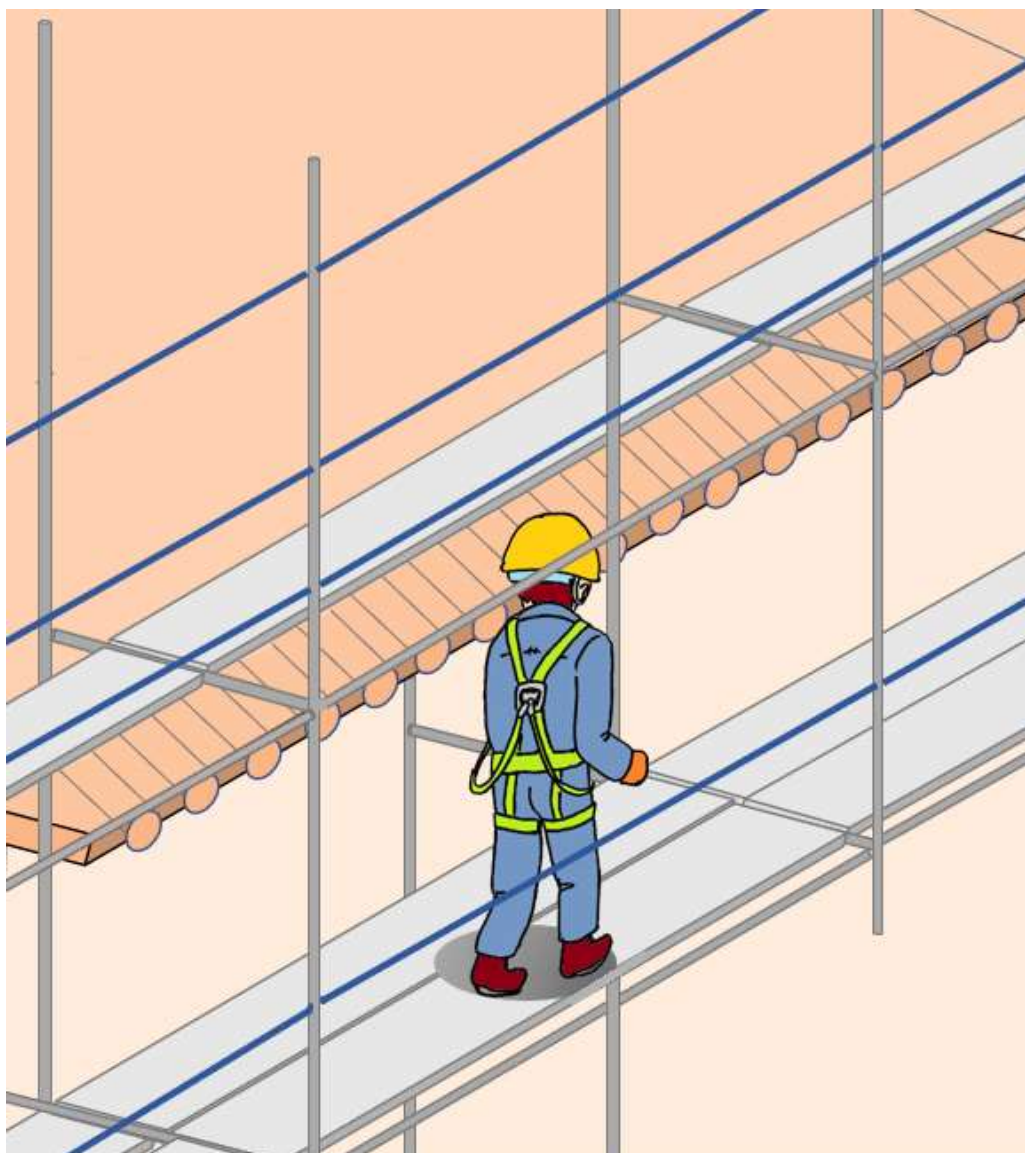
作業がひと段落して
この後、なにが起こった？

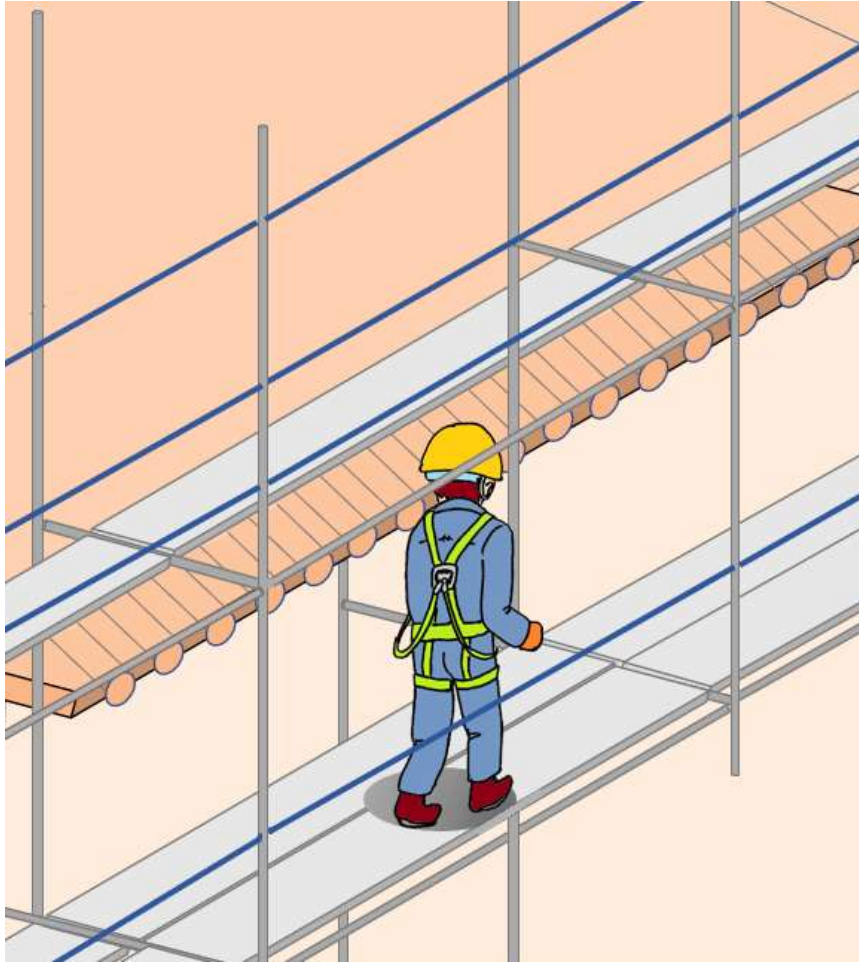
状況 発生日時 令和6年3月 11時ごろ 建築工事業

足場の解体作業中、足場の資材を、上から下に受け渡し、作業がひと段落したところで、被災者が持ち場を離れたところ、足場上8高さ約10m)から墜落した。20～24歳(2次下請)

1 墜落転落防止措置

安全帯を安全に取り付けるための設備等を設け、作業の順序等を決定し、安全帯の使用をすること。

2 足場の解体作業時の管理体制

足場の組立等の作業主任者を選任し、作業方法等を決定し、直接指揮の下、作業の進行状況、安全帯の使用状況を監視すること。

3 作業指揮者による安全な作業手順の徹底

墜落転落の危険のある個所における作業を行う場合には、あらかじめ作業指揮者を指名し、その者に安全な作業手順による作業を直接指揮させること。
