作業開始前の **3分** **KY**

労働災害発生事例

投光器で感電

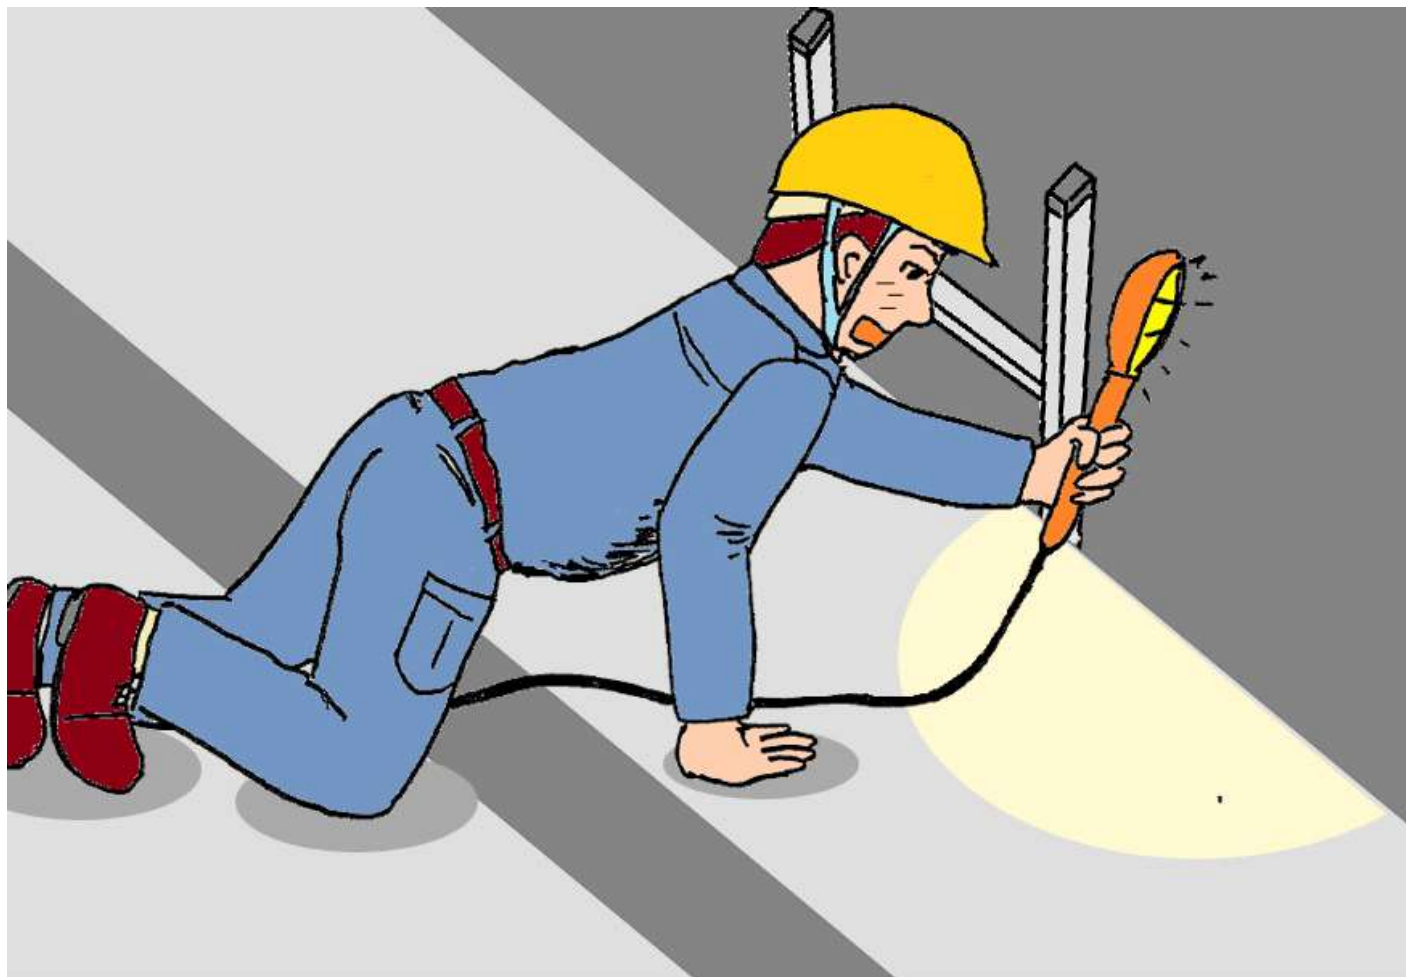
汗をかいて投光器を
この後、なにが起こった？

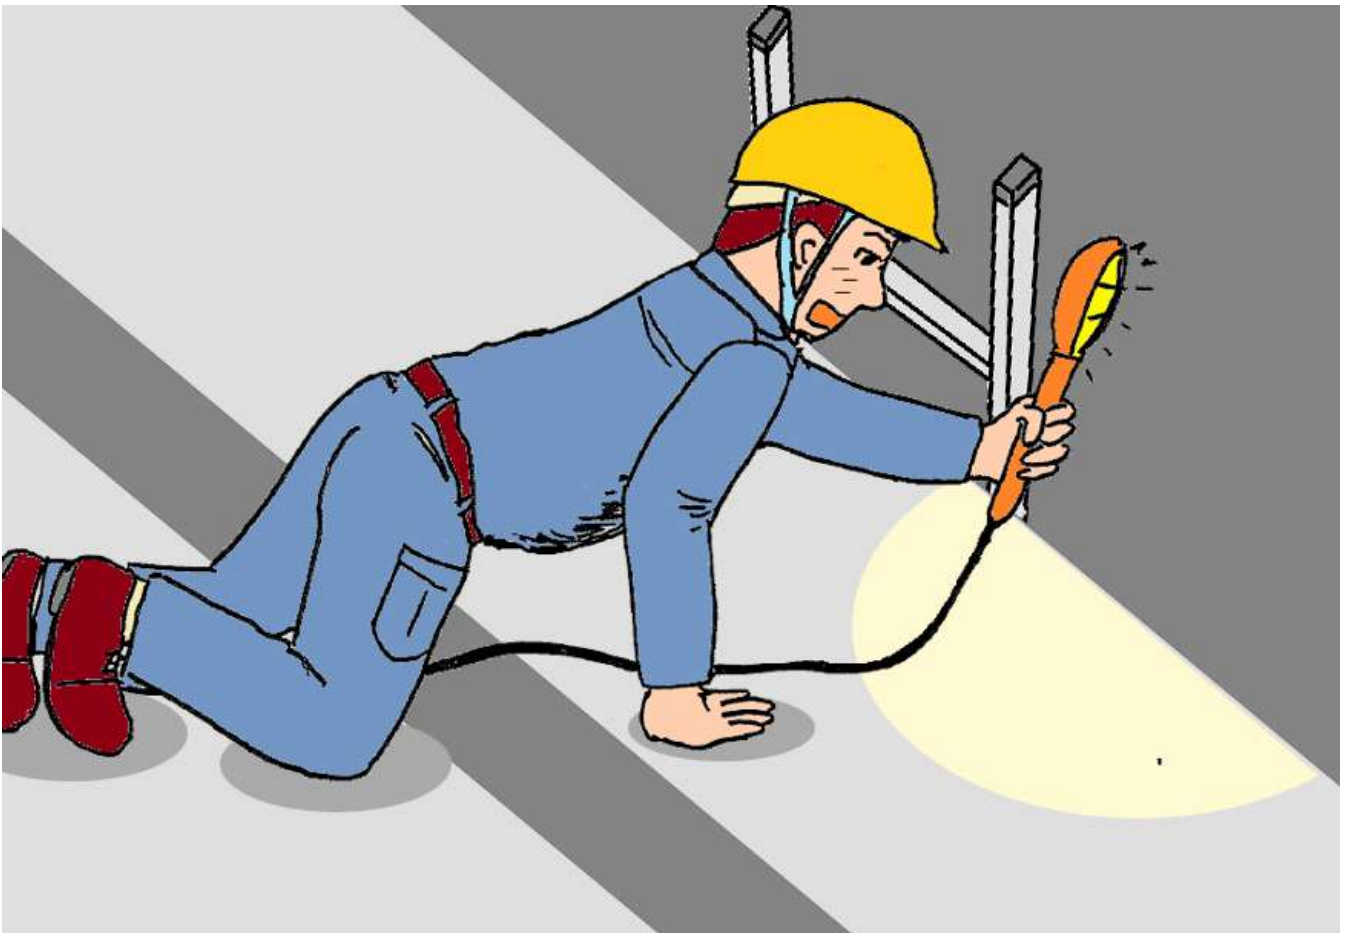
生コンプラント内の補修工事において、被災者が投光器を持ち原料貯蔵槽の内部を覗き込んでいたところ、うめき声が上げ、硬直しているような状態となった。

搬送先の病院で死亡が確認され、感電死と判明したもの。

投光器の電源であった延長コードの破損等のため漏電したことにより感電したと考えられる。

- 1 単なる延長コードではなく、漏電しゃ断器を内蔵したコードリールを使用すること。
- 2 発汗する場合や、湿った場所、金属製の床上等で移動式電気機械器具を用いる際には、床面にゴム板を敷いて、その上で作業すること。
- 3 既設のアース線があれば、必ずそれに器具のアース線を接続すること。
- 4 アース線がない場合には金属製の管等を活用する等してアース線を設け、それに接続すること。また、できるだけ、二重絶縁した電気機械器具を用いること。
