作業開始前の **3分** **KY**

労働災害発生事例

作業船が沈没、船長が海中で溺死

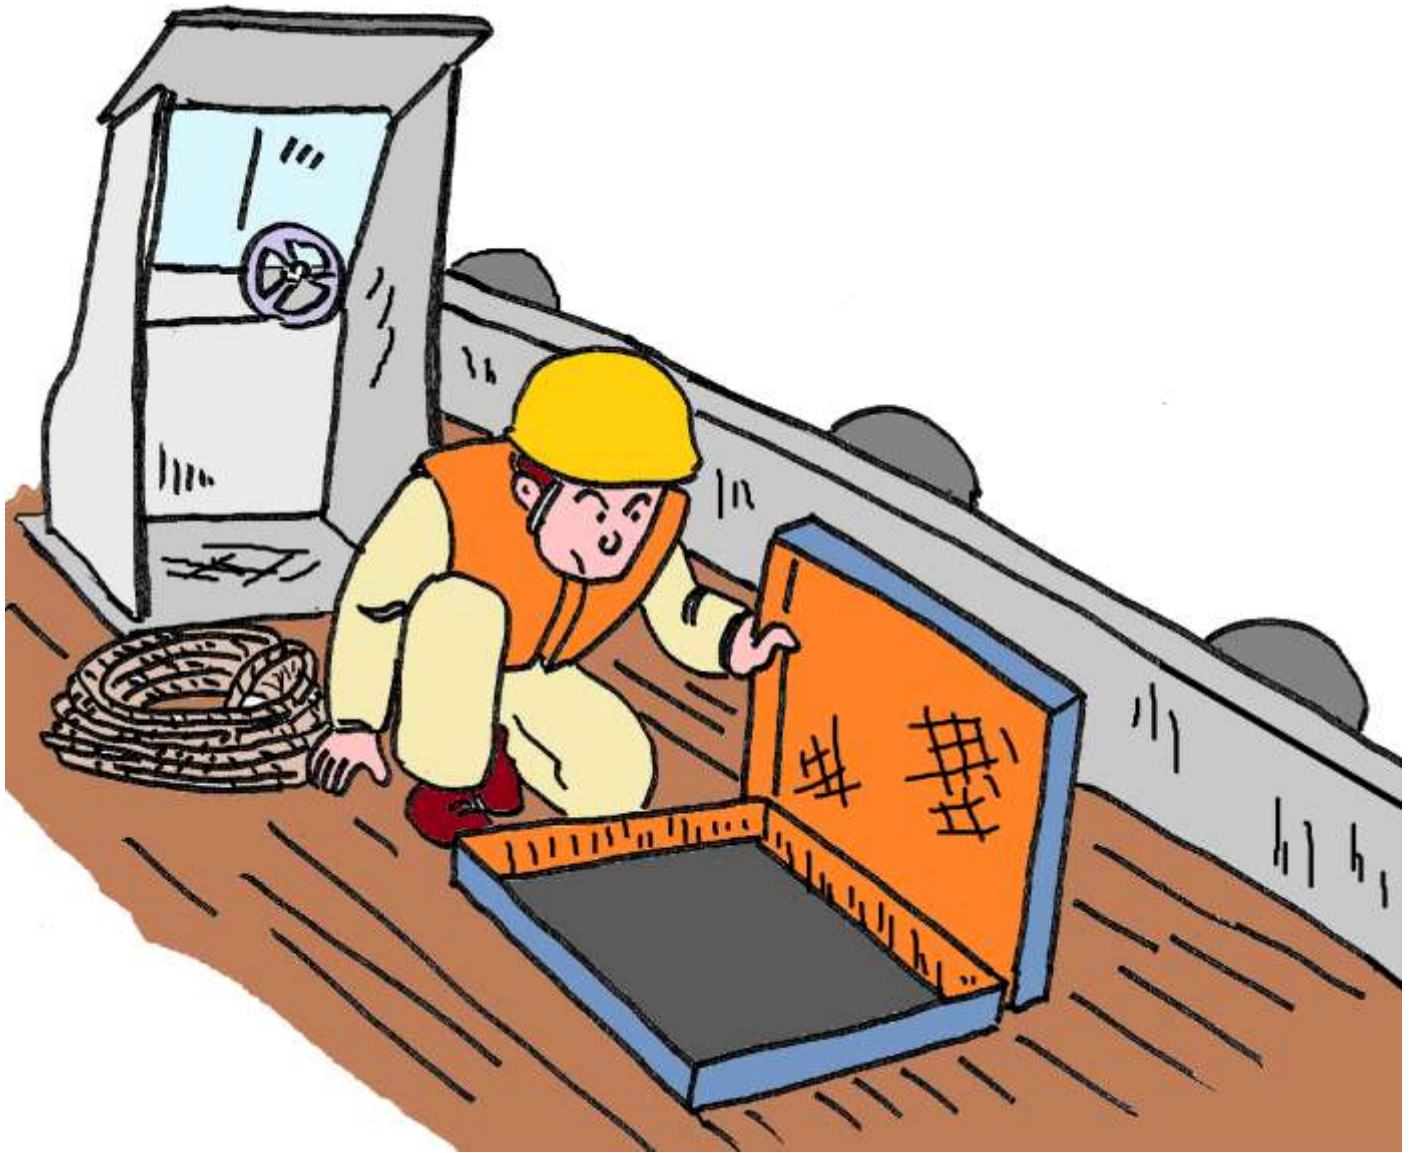
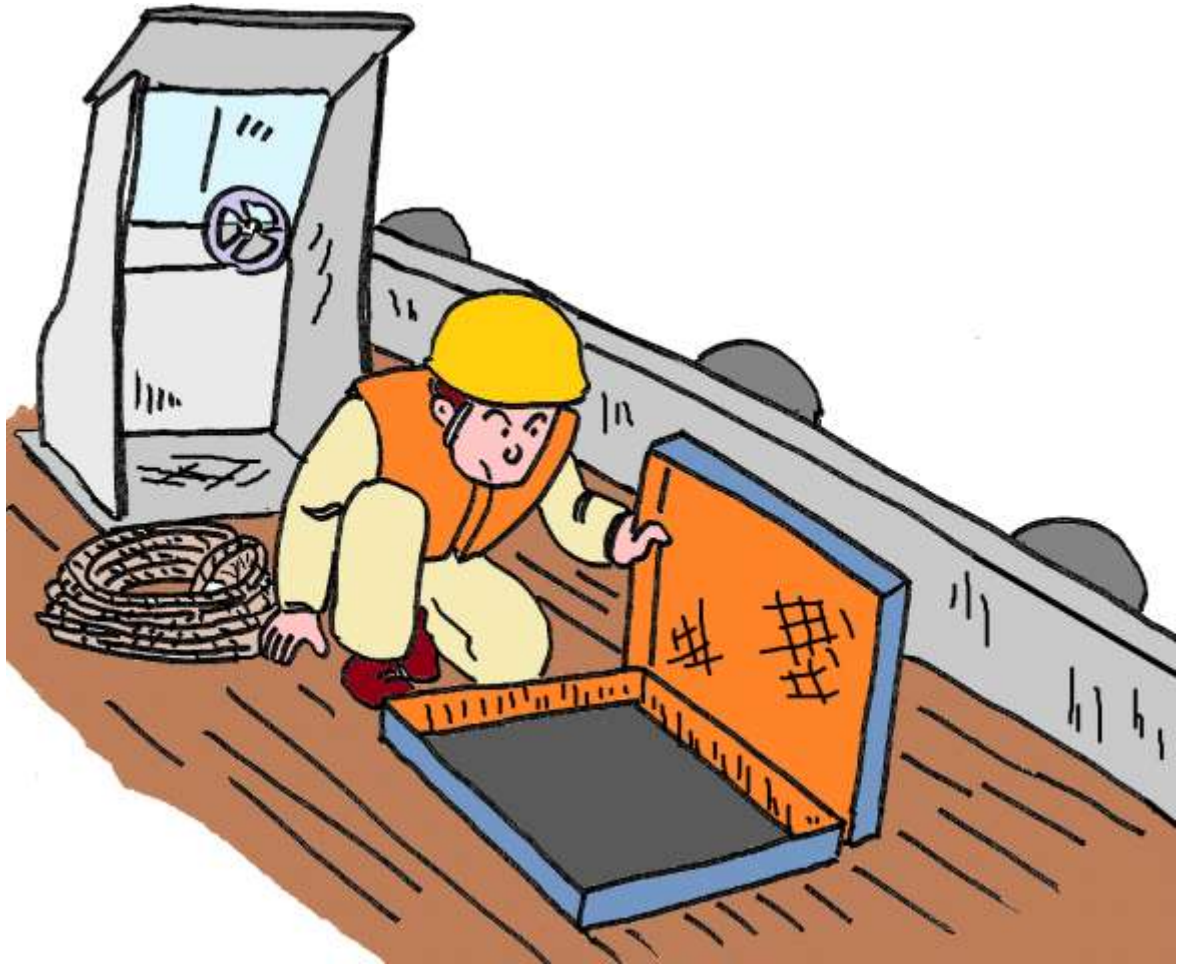
作業船（総トン数5トン未満）に測量士を乗せ海底を測量中、船底が消波ブロックにぶつかり傾いたので最寄りの漁港に避難した。栈橋に係留後、船長（船員に該当しない労働者）が船上で破損状況を確認中、急速に沈み始め、約10秒で沈没した際に、海中に吸い込まれたもの。

※被災者は救命胴衣を着用していた。

- 1 船上で作業を行う場合において、水中に転落することによりおぼれるおそれのあるときは、救命胴衣を付けさせる等救命のための必要な措置を講じること。
- 2 急激な浸水のおそれのあるときは、着岸させ、浸水の状況を安全な場所で確認し、船揚場等において行うこと。

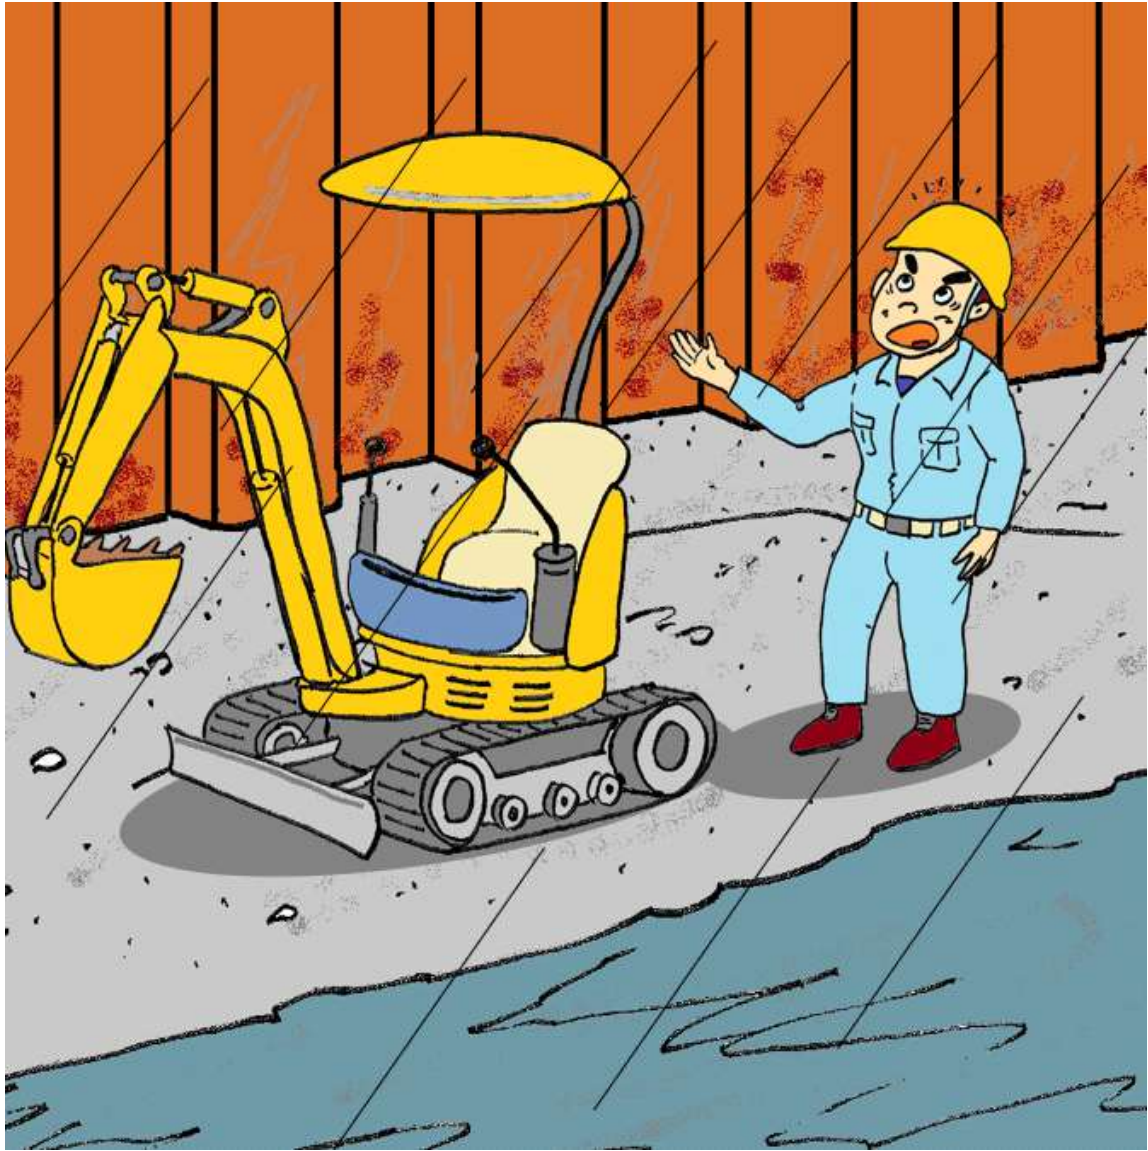
大雨警報発令

大雨による増水で流される

河川の護岸工事における締切工内での河床掘削場所が、水位の急上昇による越水で水没し、作業員ら4名が急流につかりながら退避中に1名が流され、5 km 下流で発見された。発生時刻と同じ頃に大雨警報が発表されていた。一般作業員(一次下請)

- 1 河川内等での増水の可能性を事前に検討し、増水による危険の判断基準並びに作業打ち切り等の基準を定めることまた、増水時に適切な避難を行うための避難経路等を定め、増水時の避難体制を整備すること 2 元方事業者、関係請負人による緊急時の避難訓練を実施し、緊急時における避難経路等を作業員に周知徹底しておく、緊急時に対処できるようにしておくこと
- 3 増水があった場合の危険を防止するため、増水の程度に応じた適正な作業の方法、手順を決定し、かつ作業体制を整備して適正な作業管理を行うこと
- 4 職長を作業指揮者として、作業方法、手順などを決定し、作業を直接指揮させるとともに、異常時の際の適切な措置を指揮させること

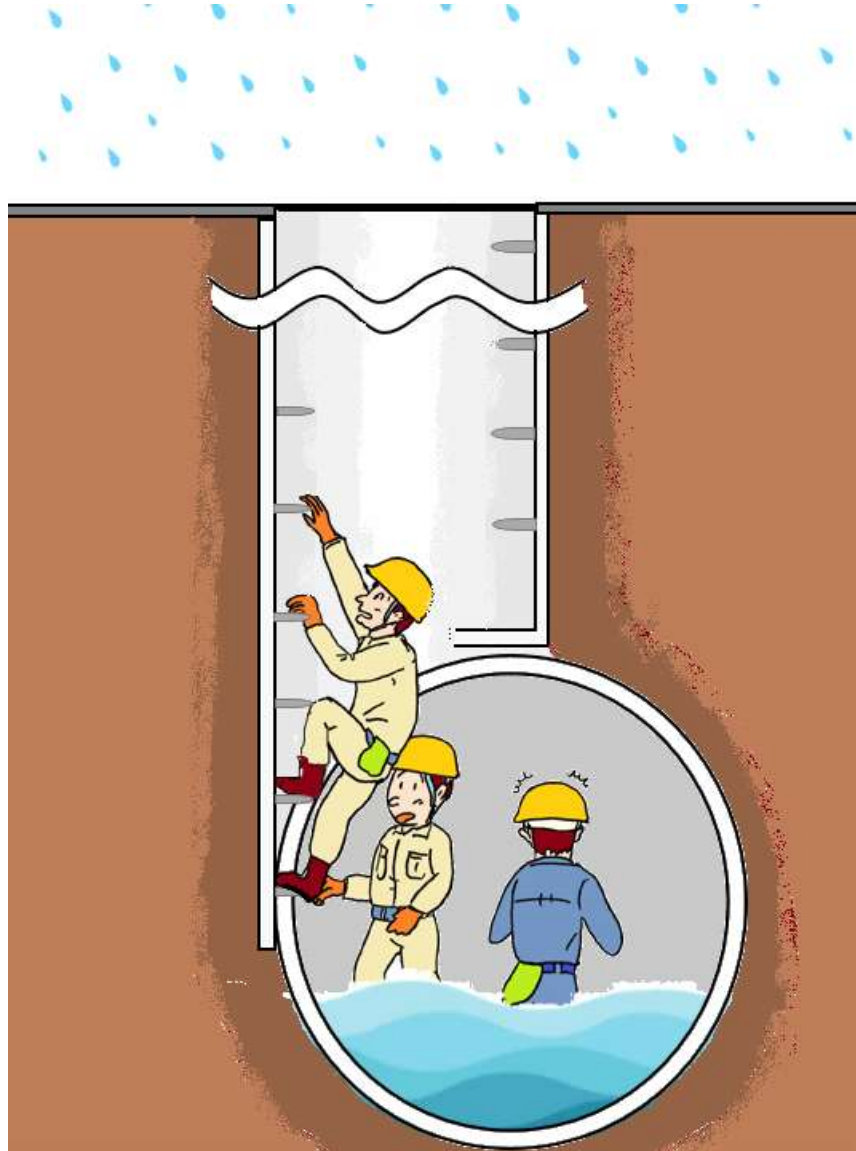
管きよ内で作業中
この後、なにが起こった？

豪雨の増水で流される

既設下水管の耐震補強工事において、地下約10メートルの管きょ内で7名が作業中、地上監視員1名が降雨の連絡のため入坑して避難を指示したが、急な大雨のため水位が上昇し、8名中2名の避難が間に合わず流され、3日後に下流の川で2名の遺体が発見された。

局地的な大雨に対する下水道管渠内工事等安全対策の手引き（平成20年10月）に基づき、

- 1 現場の特性に応じた事前把握
- 2 作業中止基準、再開基準の設定・周知
- 3 迅速に避難するための避難手順の策定、安全器具の配置の対応等及び当該設備の有効状態の維持、避難訓練の実施
- 4 日々の安全管理、危機管理意識の向上のための安全教育等の徹底等の対応を行うこと。
