作業開始前の **3分** **KY**

労働災害発生事例

既設の床が抜ける

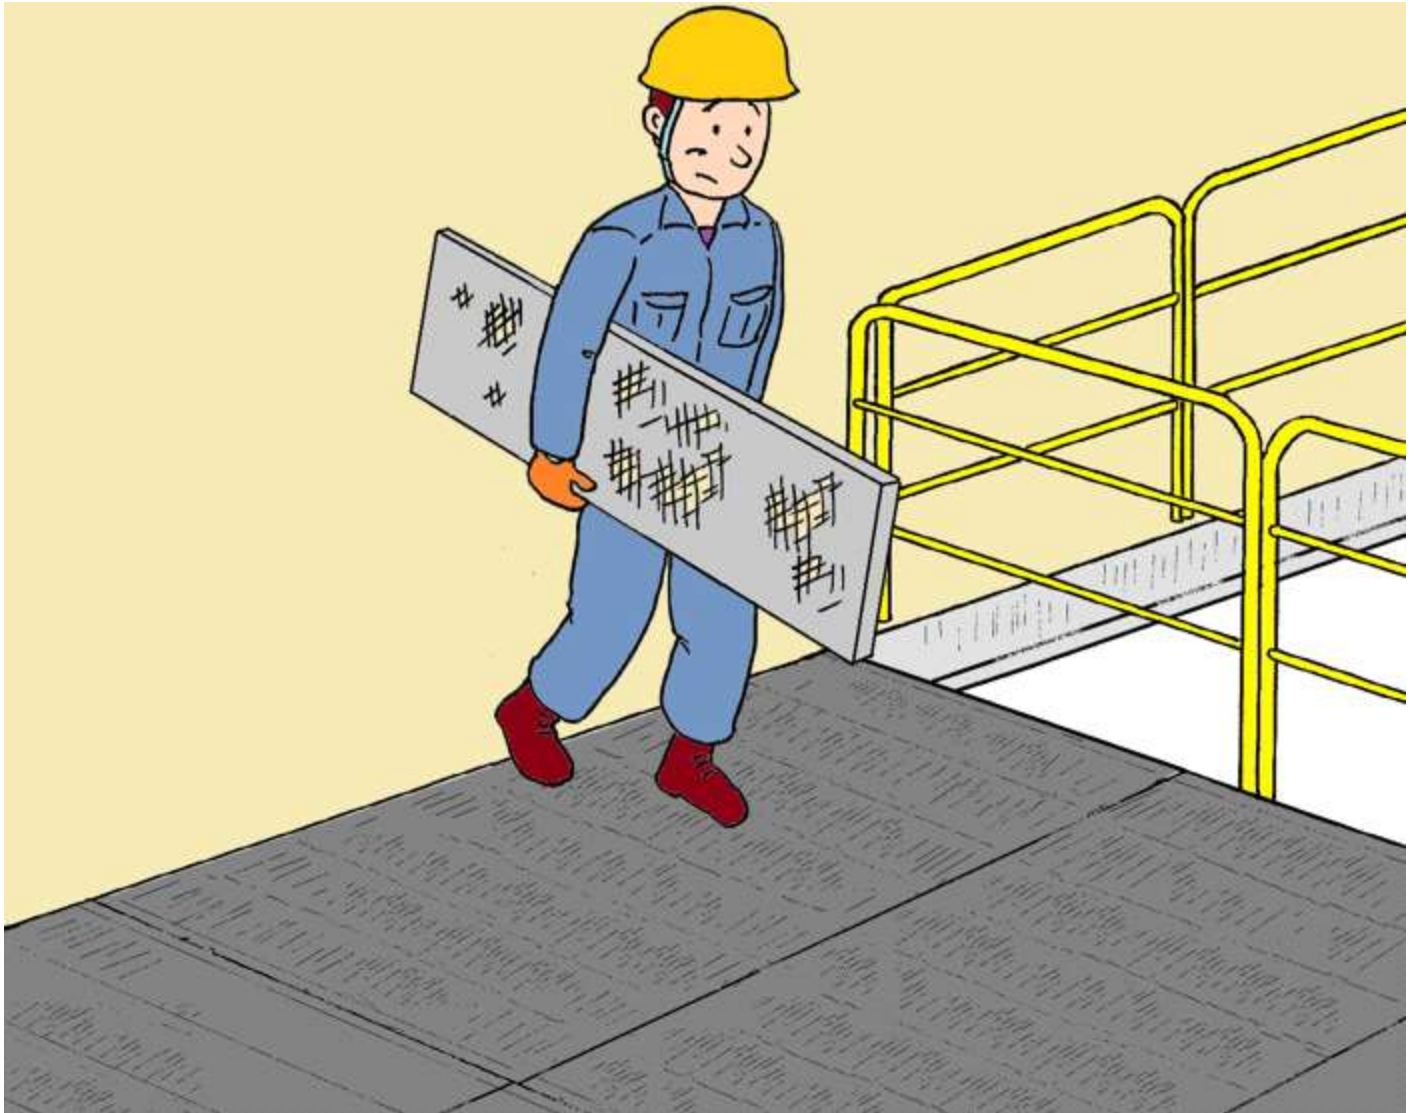
足元、大丈夫か
この後、なにが起こった？

ごみ処理施設補修工事において、足場材の楊重引込作業にあっていたところ被災者がのっていたグレーチング（既設の床）が外れ、当該グレーチングとともに約13m墜落した。取締役 50～54歳（4次下請）

- 1 経年化施設・設備における工事受注から現場乗込までの間、発注者(施設管理者)から、経年化施設・設備に係る点検状況(不具合の状況)等に関する情報を収集するとともに、施工開始までに経年化施設・設備について作業に当たり使用する箇所の付帯設備(階段、作業床、手すり等)の確認を行うこと。
- 2 上記結果に基づきリスクアセスメントを実施すること。
- 3 リスクアセスメントにおけるリスク低減措置の検討に当たっては、経年化施設・設備の状況を十分に考慮すること。
- 4 特に高経年化(概ね30年以上)している施設・設備の工事に当たっては、確実な点検・確認及びリスクアセスメントを行うこと。
