作業開始前の **3分** **KY**

労働災害発生事例

小田原署管内発生

スレートの踏み抜き

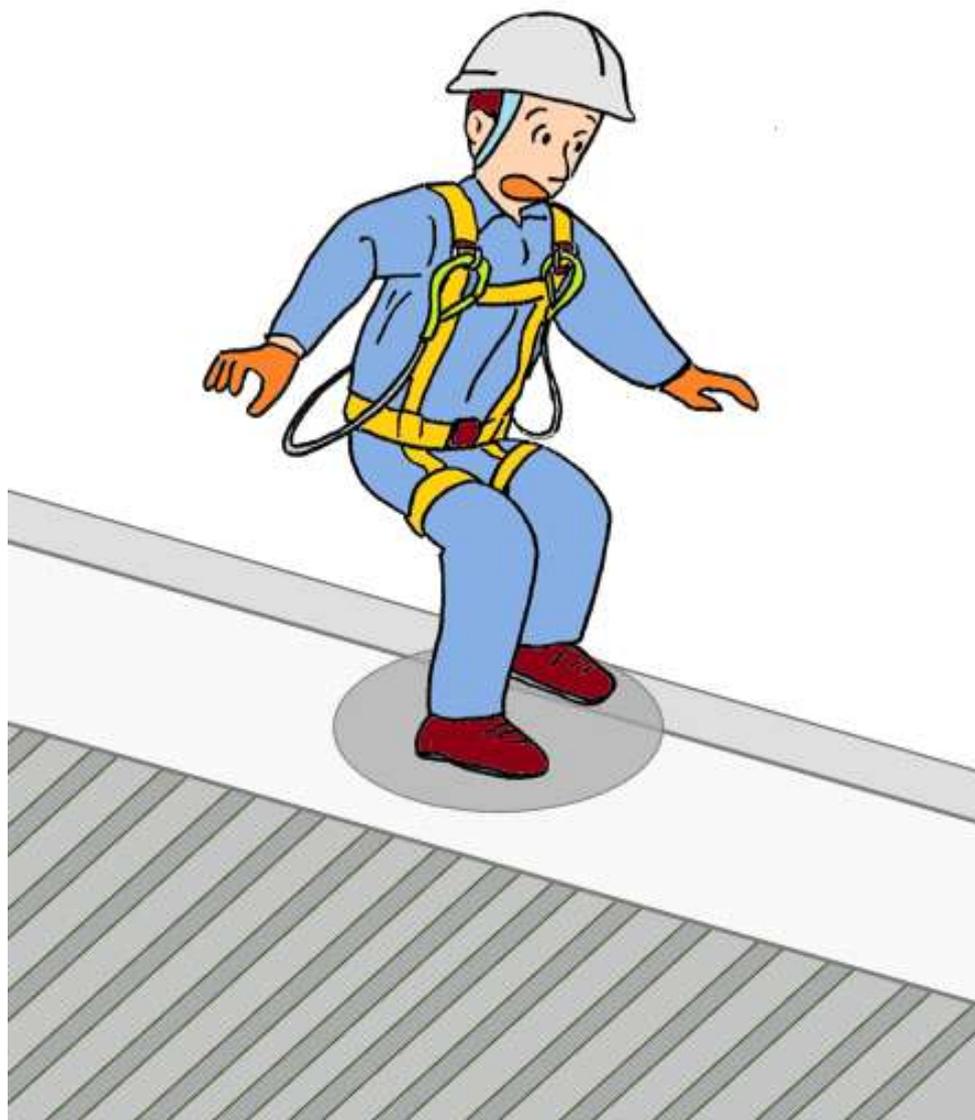
スレートの屋根で
この後、なにが起こった？

倉庫のスレート屋根の塗装工事において、屋根の棟付近を移動中、歩み板のない箇所でスレートを踏み抜き、約8 m墜落した。

1 踏み抜き防止措置、スレート、木毛板等の材料でふかれた屋根の上で作業を行う場合において、踏み抜きにより危険を及ぼすおそれのあるときは、幅が30 cm以上の歩み板を設け、防網を張る等の踏み抜きによる危険を防止するための措置を講じること。※防網を張る等の「等」には親網を配置し、安全帯を使用させることも含む。

作業開始前に作業場の状況を把握し、あらかじめ定めた作業計画や作業手順にない作業が発生したときは、職長と元方事業者職員が協議し、承認を得てから作業を行うこと。
