作業開始前の **3分** **KY**

治山工事の掘削作業
この後、なにが起こった？

労働災害発生事例

斜面上部から落石

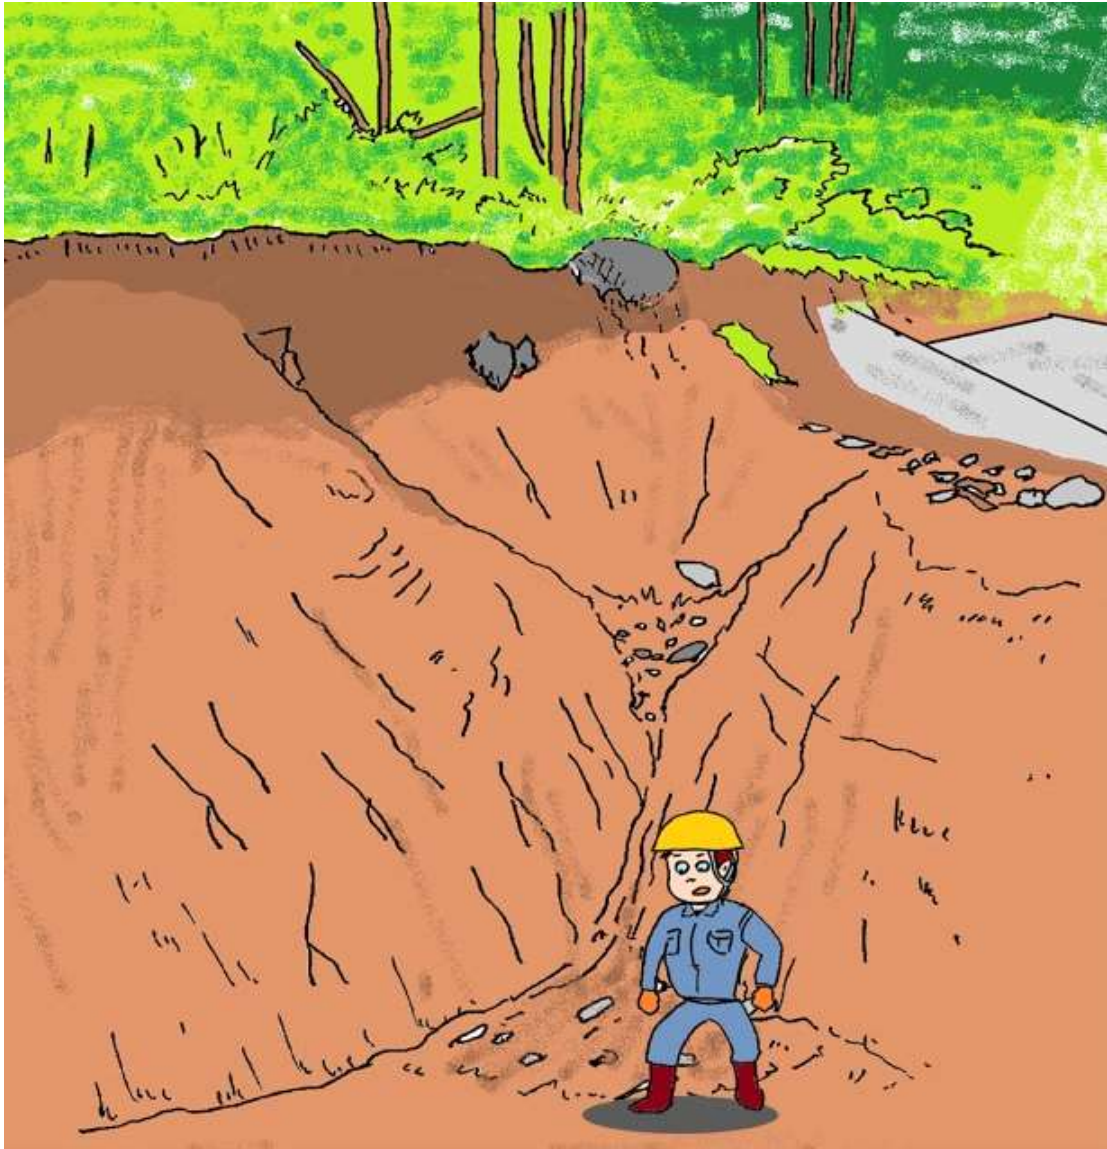
状況 発生日時 令和5年9月 13時ごろ 土木工事業

山林内の崩壊斜面の前に治山ダム（谷止工）を新設する工事現場で、ダム底部の床堀り作業中、斜面上部（高低差10m以上）からの落石（約2m四方）が、道具を使って地ならし中の被災者に当たった。

- 1 作業指揮者の選任、点検責任者の指名等安全管理体制を整備し安全対策を徹底すること
- 2 地山の点検体制を整備し、浮石、含水、凍結の状況等を、気温等の環境条件も考慮した上であらかじめ調査し、その結果に適応した安全な作業方法により作業を行うこと
- 3 作業箇所およびその周辺の地山について、その日の作業を開始する前等に、浮石およびき裂の有無等を点検すること
- 4 地山の崩壊又は、土石の落下により作業者に危険が及ぶおそれがある場合には、安全な勾配(こうばい)とし、浮石の除去、ネットの設置等飛来落下防止対策を講ずること
- 5 作業者に対し、土石の飛来・落下、崩壊などの危険およびその防護対策などについて安全教育を実施すること
