# あなたの現場は大丈夫？

労働災害発生事例

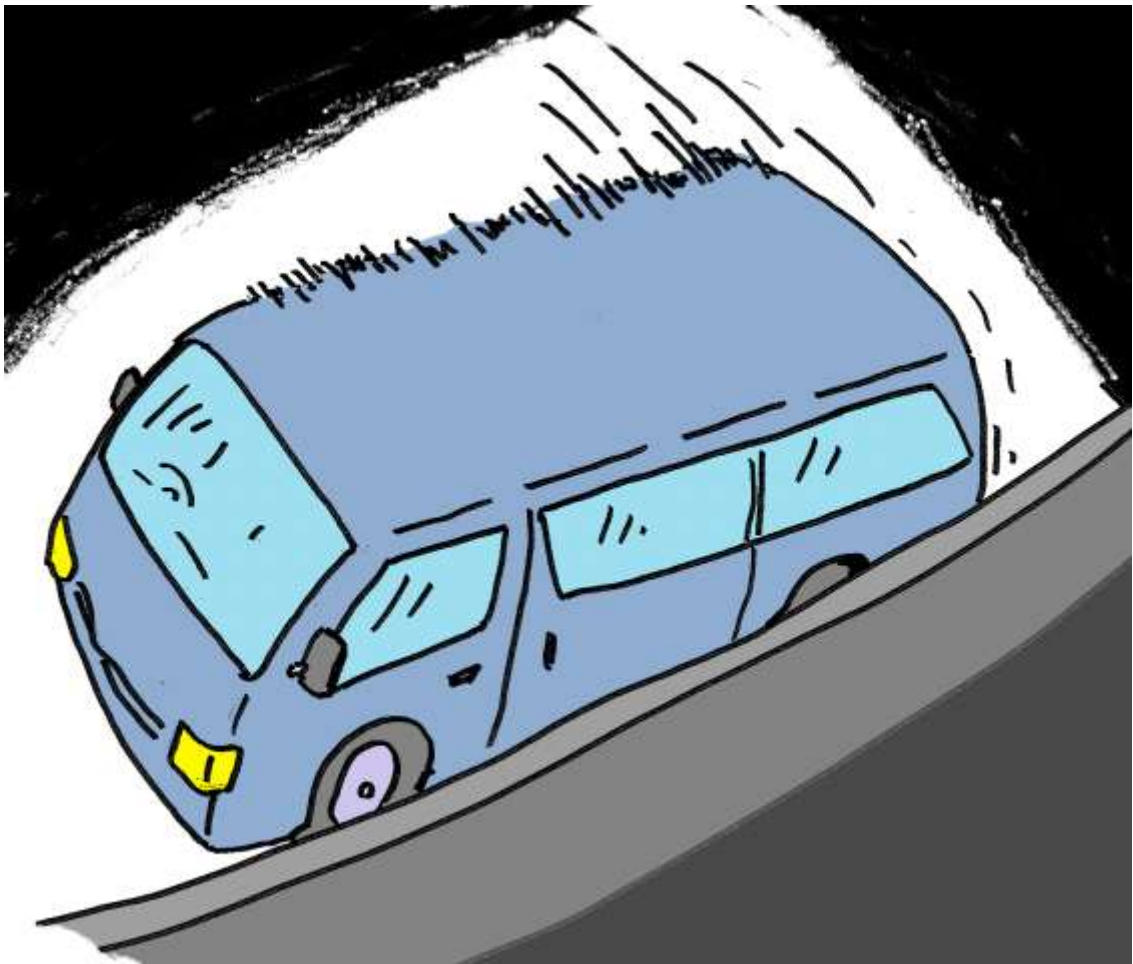
## 夜間高速道路でカーブを曲がり損ね、擁壁に激突

夜間工事の現場に向かって高速道路を走行中のワゴン車が、ジャンクション前の右カーブでブレーキをかけたところタイヤが横滑りして道路左側側壁に車両左後部が衝突し、同乗の作業者のうち2名が死傷したものの。

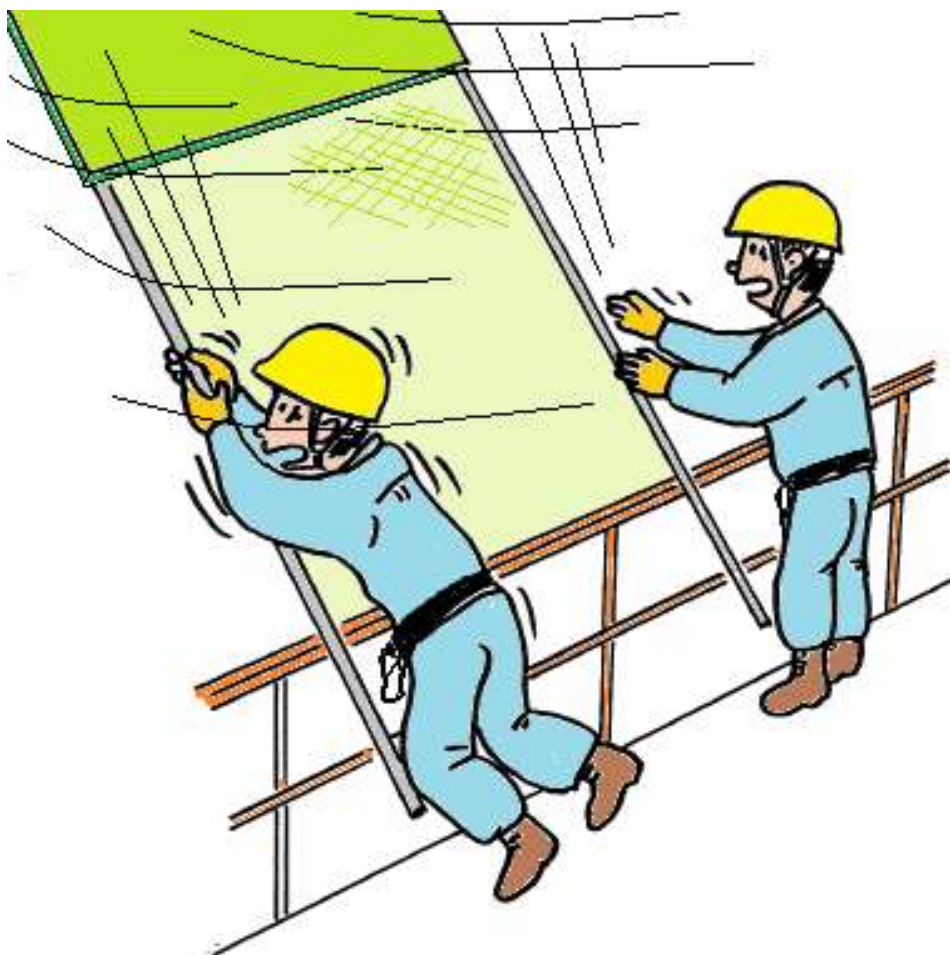
## 看板を撤去中、風にあおられてバランスを崩して墜落

橋梁建設工事現場の仮設の構台に設置していた二柱式看板（高さ3メートル、看板部分の高さ0.9メートル×幅4メートル）を2名で撤去中、突風（当日の最大瞬間風速11.1メートル/秒）で看板があおられて、1名が看板と一緒に構台の手すり（高さ102センチメートル）を超え、構台下の橋脚用深礎杭の底まで、約60メートル墜落した。

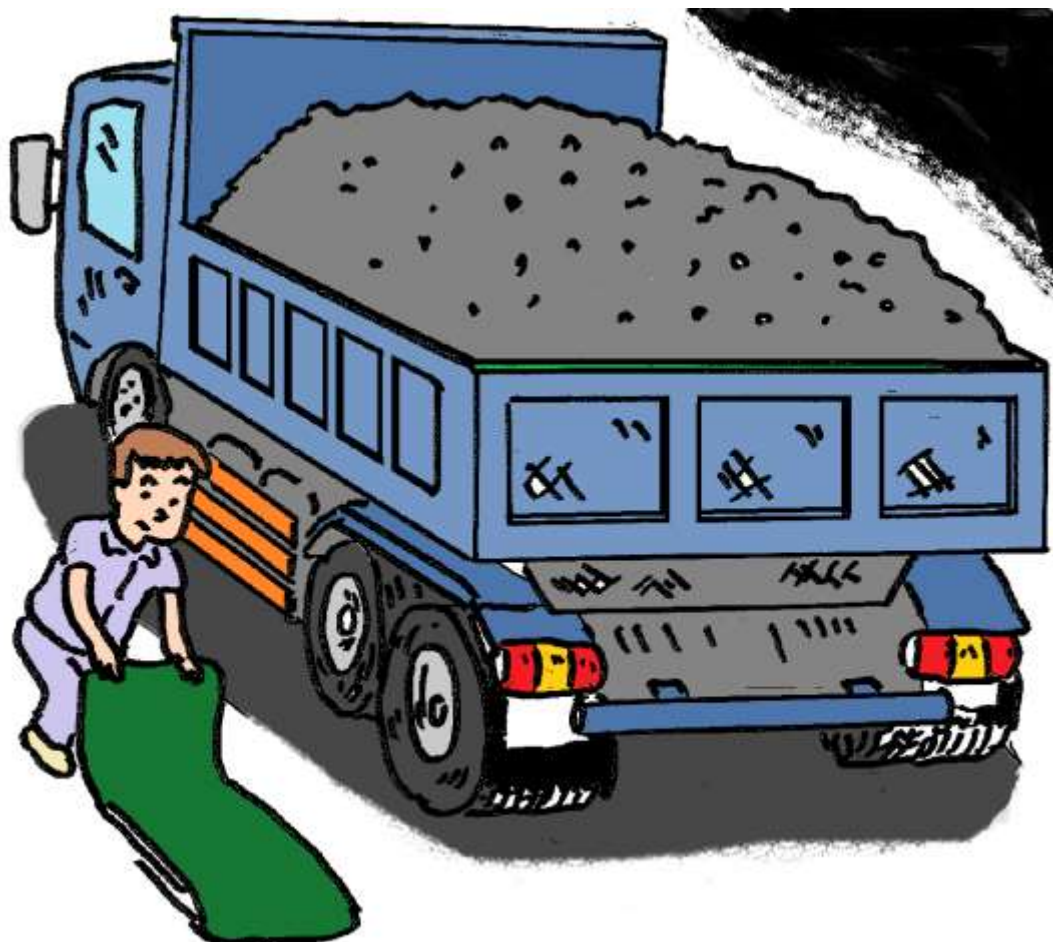
## シートの折りたたみ作業中、ダンプカーに轢かれる

夜間工事現場の残土を、外注ダンプで運搬中、残土捨て場の受付所の手前の道路上にダンプを止め、荷台にかけていた飛散防止用シートを外し、道路上でシートを折り畳み丸めているとき、後方から来た別会社のダンプに轢かれた。

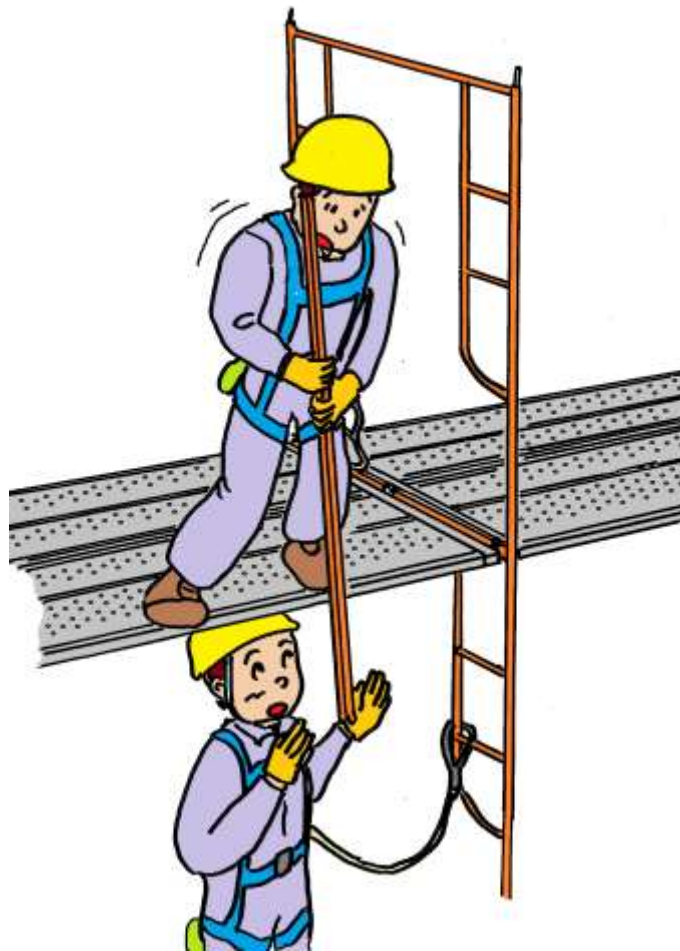
## 足場の解体作業中、バランスを崩して墜落

11階建てビル新築現場で、外周の枠組足場を解体作業中、被災者は足場10層目で、解体した足場部材を地上に下ろすため、下の層にいる作業者に渡した際に、誤って地面まで約17メートル墜落した。フルハーネス型墜落制止用器具を着用していたが、そのフックを使っていなかった。

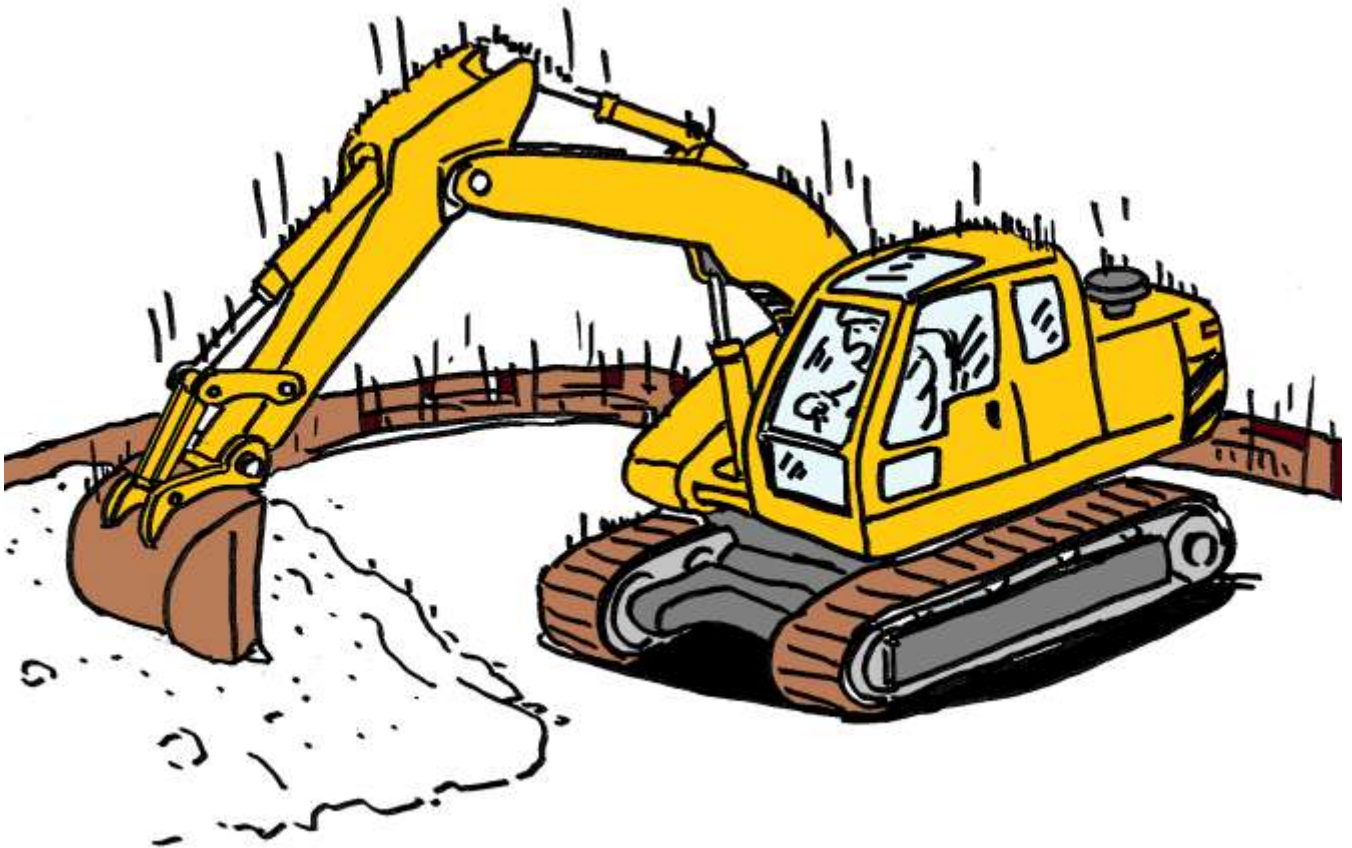
## 残土整理中、重機（ドラグ・ショベル）ごと落下

建設残土の仮置き場に常駐しドラグ・ショベルで残土を均していたところ、残土の下に隠れていた、廃止済の地下タンク（直径約4.5メートル、深さ約3.0メートル）の蓋が崩れ落ち、ドラグ・ショベルとともに落下した。

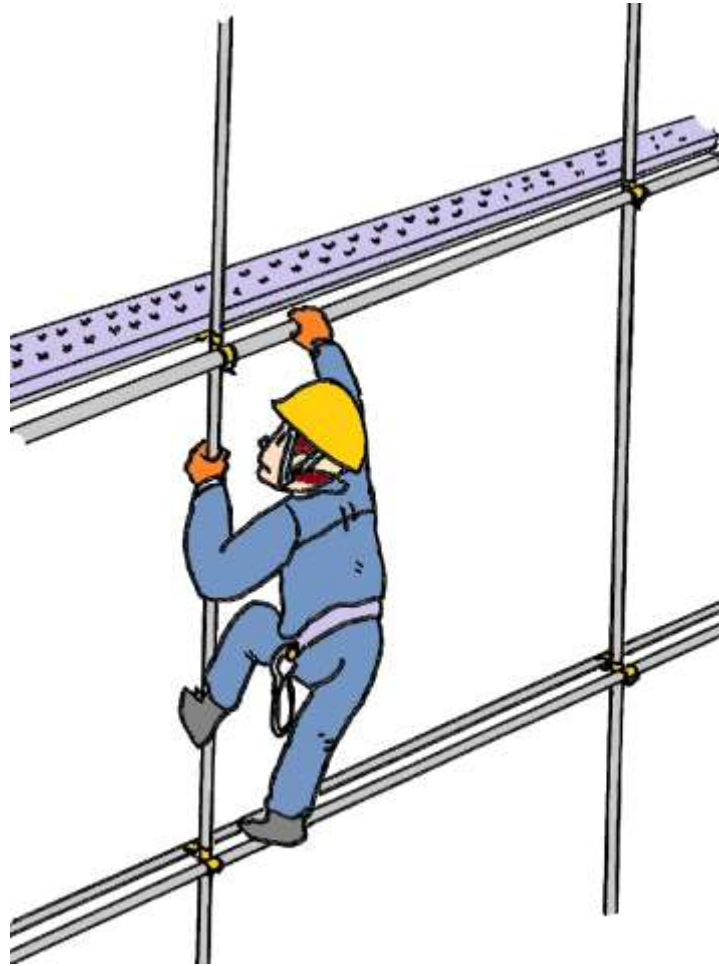
## 足場の組立中足場をよじ登る途中に墜落

4階建て建築物の庇の交換等の工事で、足場を組立中、高さ約2.8mの1層目単管抱き足場から高さ4.8mの2層目の単管ブラケット足場上によじ登る途中でバランスを崩して墜落したものの。

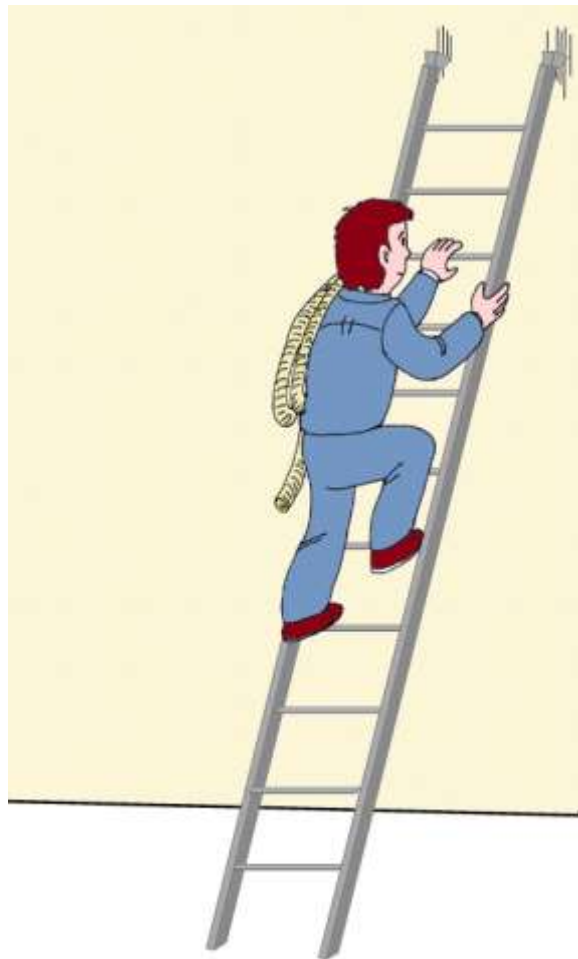
## エアコンの取付中はしごが転移して墜落

戸建て住宅の2階のエアコンを取替える工事において、建屋2階の外壁の配管作業のため、外壁に立てかけたはしごを登っていたところ、はしごが転移し、約5メートル下の段差のある隣家の敷地内に墜落したものの。

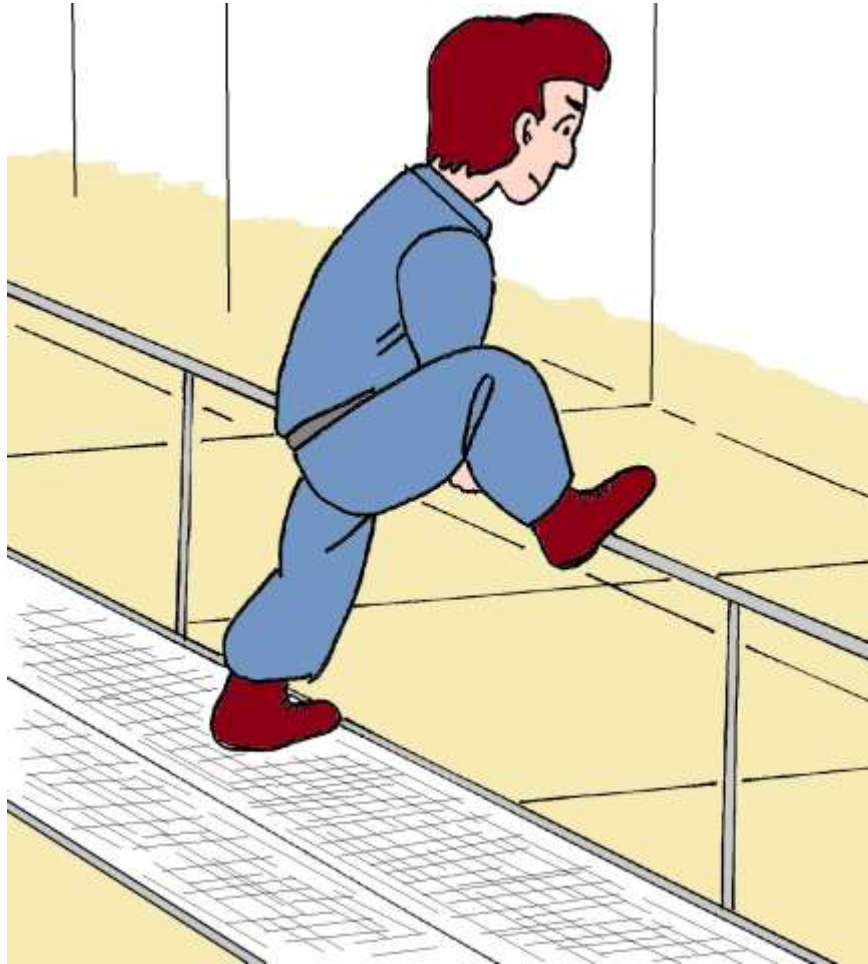
## 照明の交換中天井を踏み抜いて墜落

体育施設の電球の取り換え作業を行うために、天井裏のキャットウォーク(通路)を通行中に通路以外の部分に足を踏み入れ約15メートル下に墜落したもの。

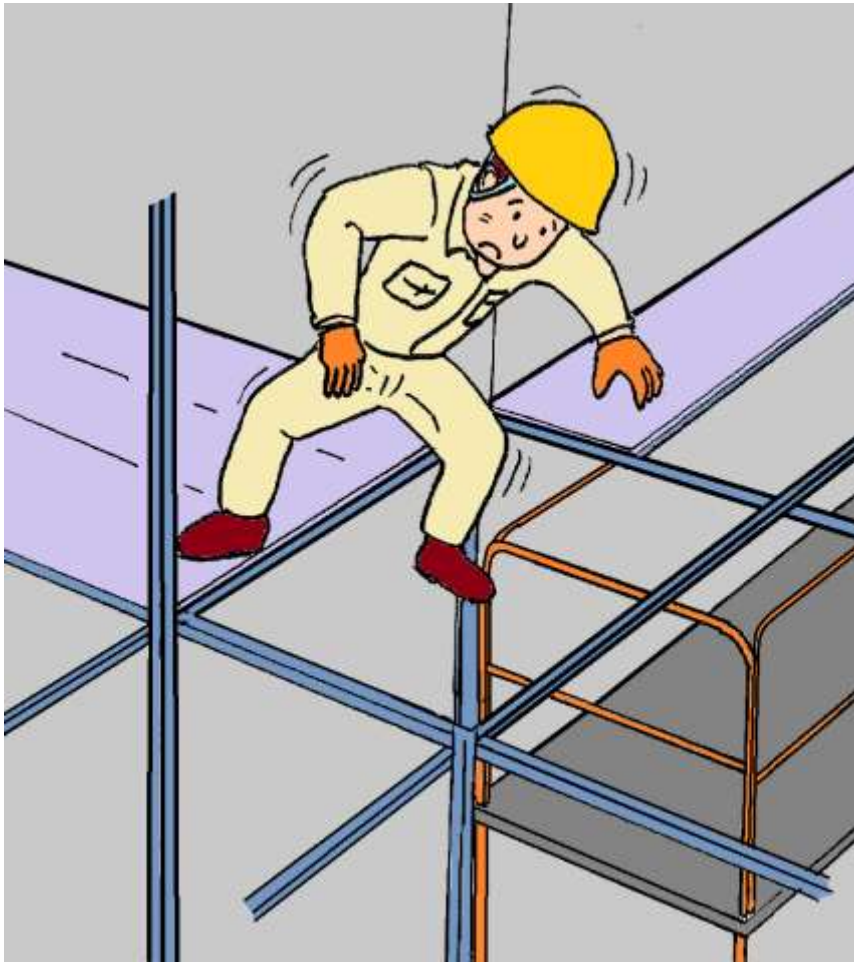
## 天井下の床設備を設置中に墜落

建物の廊下と天井の間の点検作業床の設置作業において、既設の型鋼の梁に網の床を設置する作業をしていた。被災者は床材の取付が終わった部分を移動していたが、床が未設置の開口部から約3.8m下の1階コンクリート製床に墜落したものの。

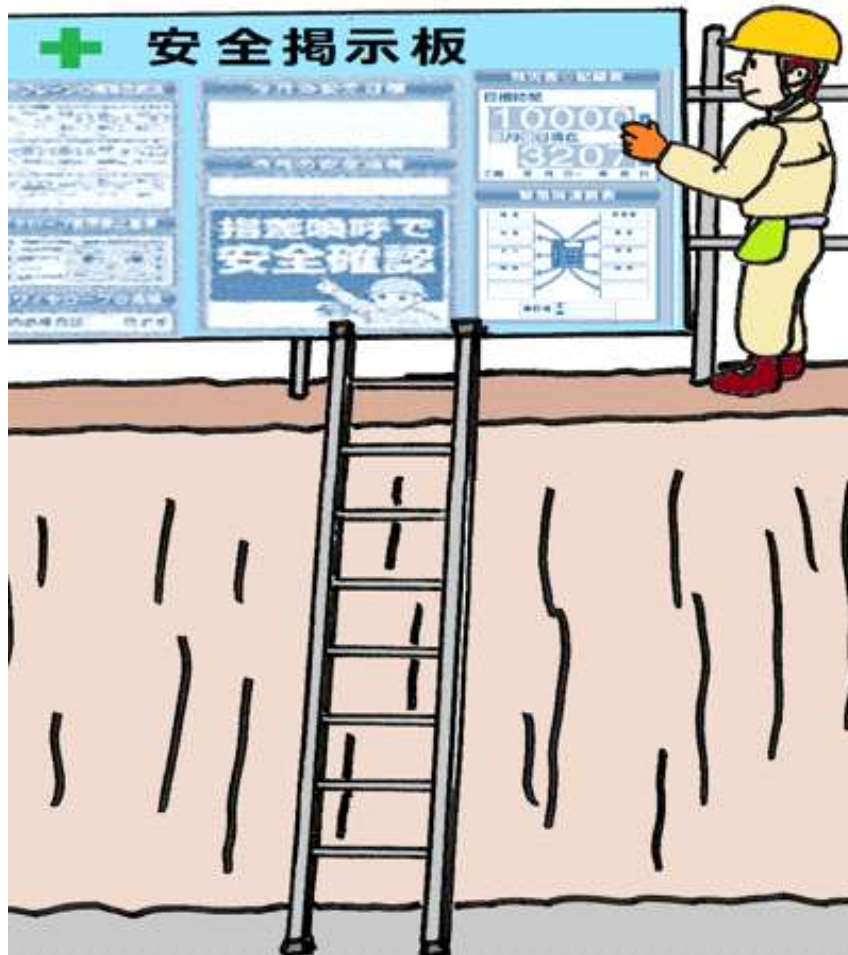
## 安全掲示板取付中に墜落

7階建てビル新築工事現場において、地面に建てた敷地境界柵に安全掲示板を取付け中、当該柵から基礎工事のため垂直に掘り下げた縁までの間が49センチメートルの作業場所から、2.2メートル下の基礎底面コンクリートに墜落した。65～69歳（1次下請）

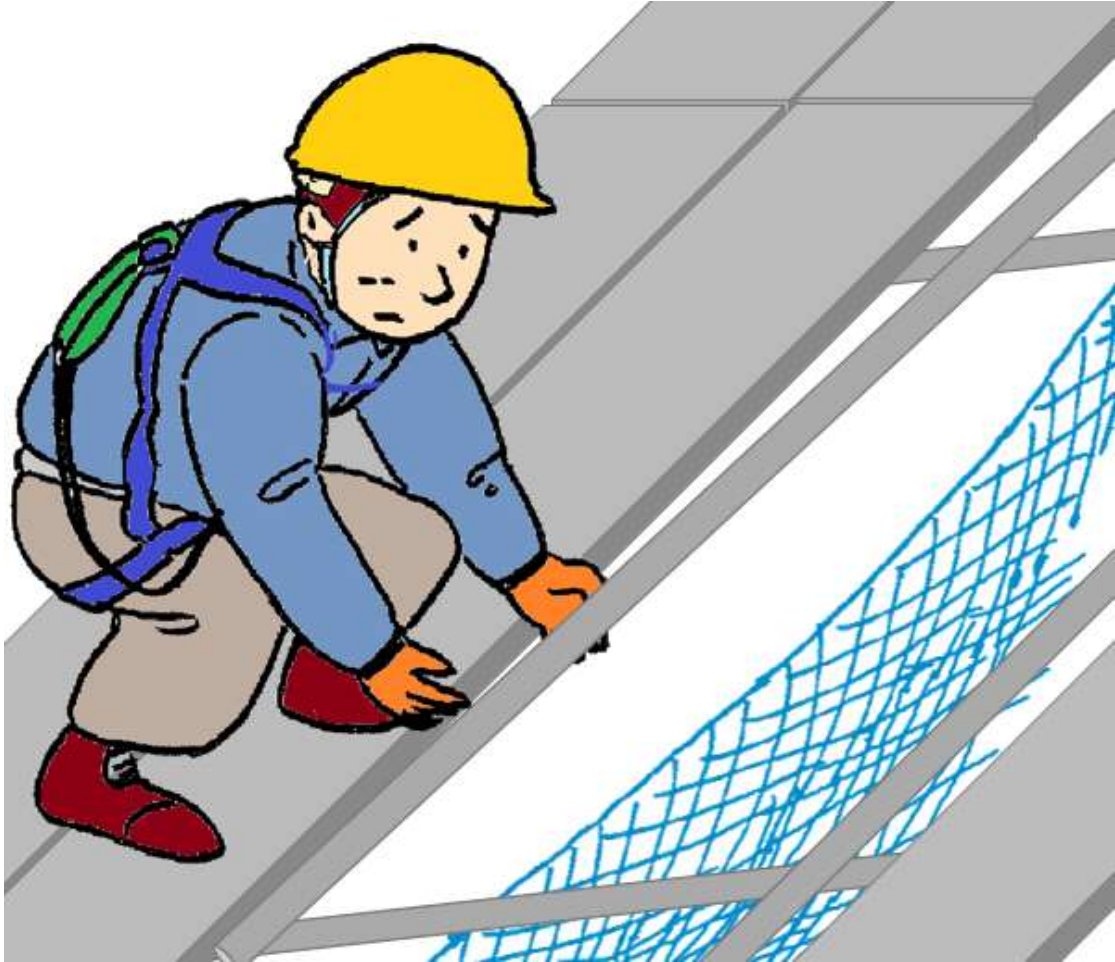
## つり足場組立中に墜落

新設中高速道路の橋梁上部工現場で、つり足場を橋桁の下に組立て中の作業者が、同足場の単管の隙間（約2×1m）から約13m下の地面に墜落した。鳶工（2次下請）

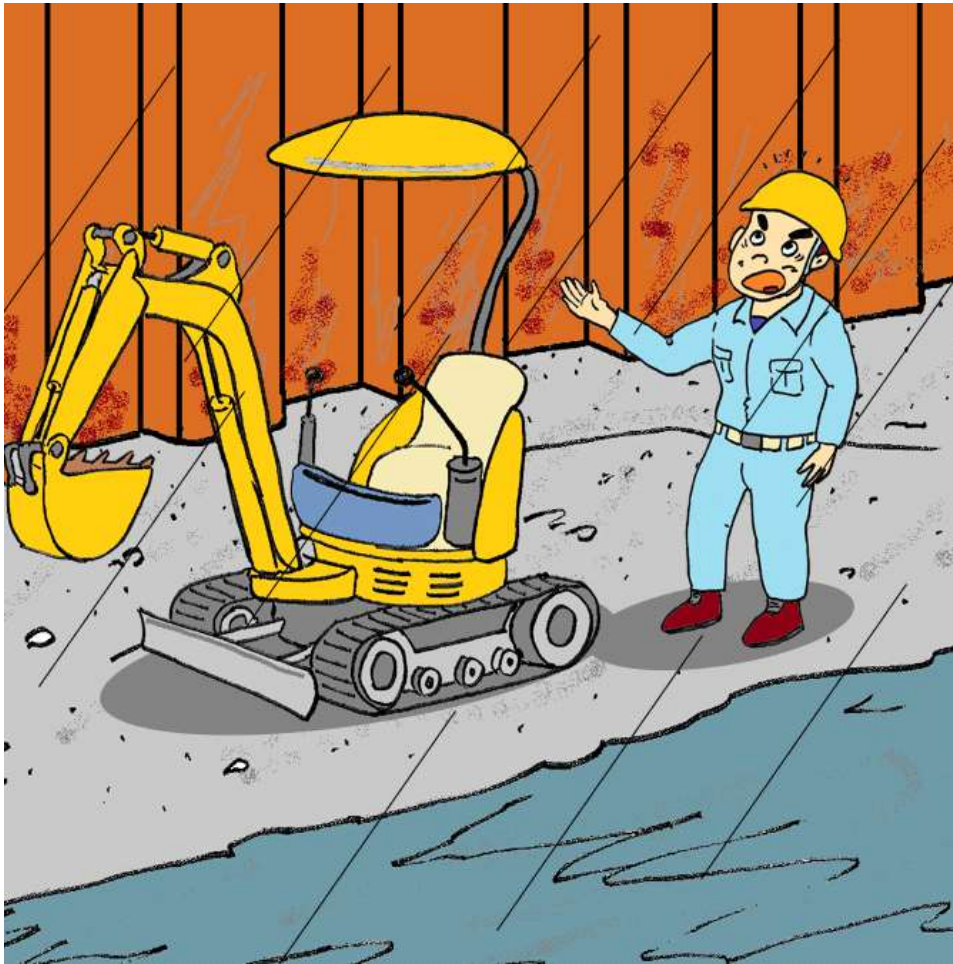
## 大雨による増水で流される

河川の護岸工事における締切工内での河床掘削場所が、水位の急上昇による越水で水没し、作業員ら4名が急流につかりながら退避中に1名が流され、5 km 下流で発見された。発生時刻と同じ頃に大雨警報が発表されていた。一般作業員(一次下請)

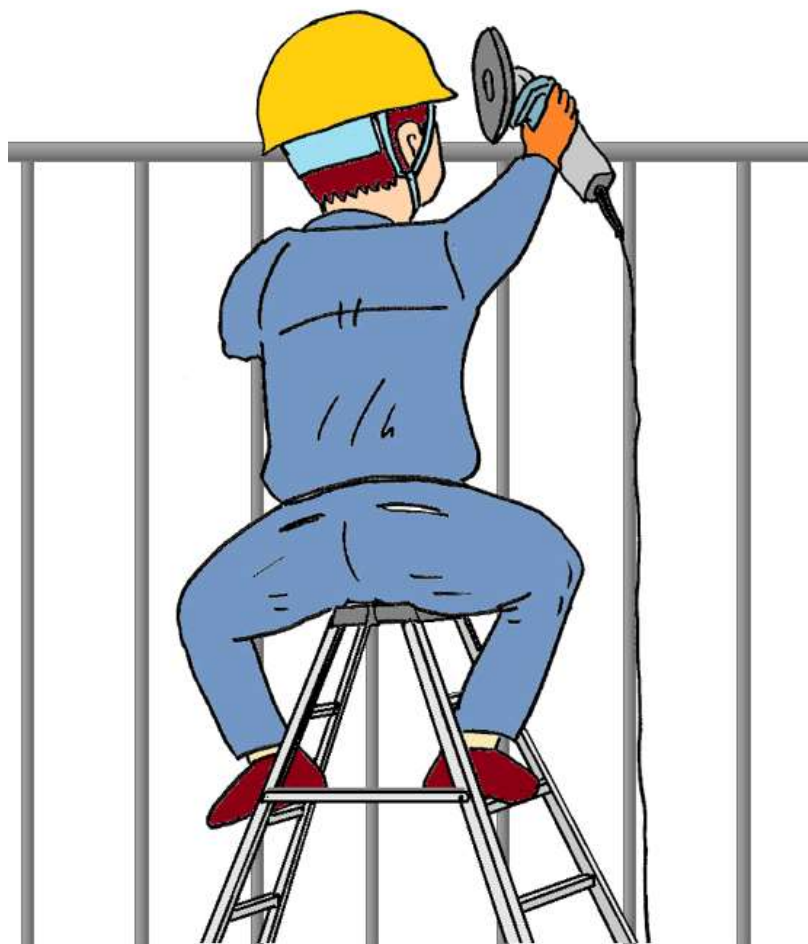
## グラインダーで切創

木造住宅解体現場で、脚立に乗りながら、敷地境界の鉄柵を携帯用研削盤（と石カバーを取り外した、と石直径125mmの電動ディスクグラインダー）で切断しようとしたところ、当該研削盤が跳ね返って首を切った。解体作業員（1次下請）

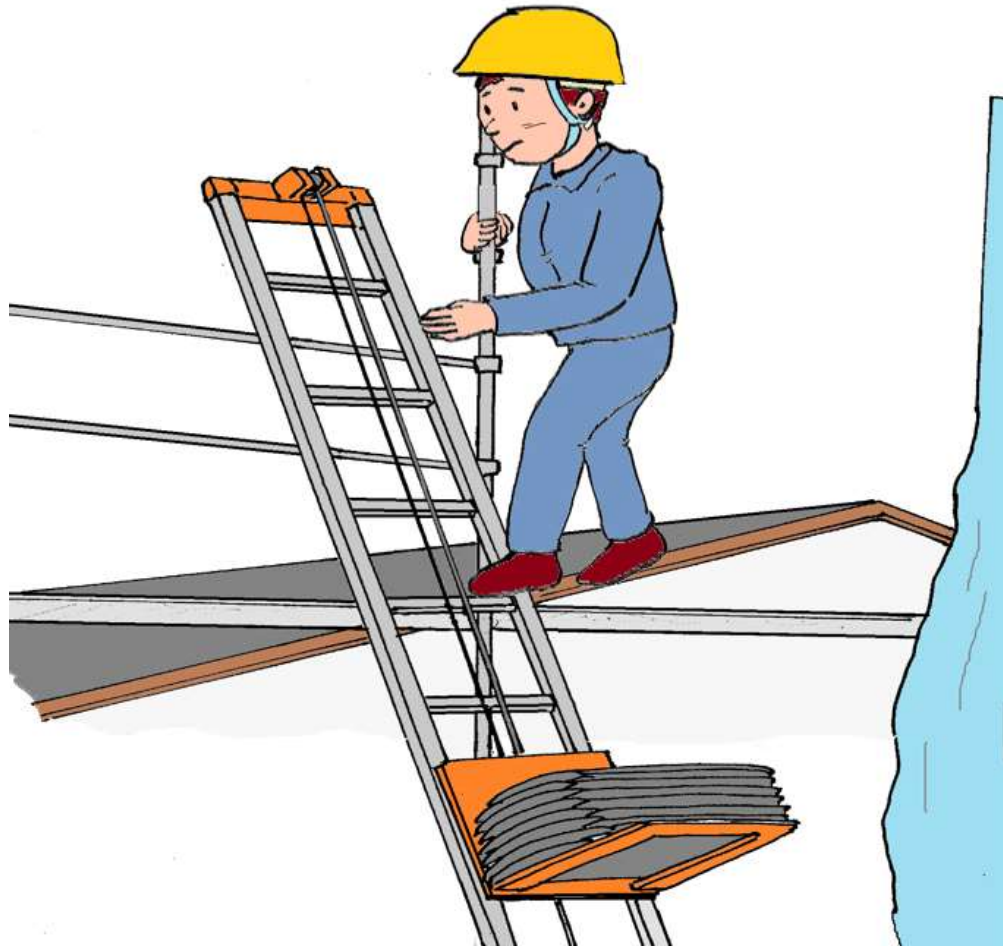
## 屋根瓦ふき替え工事で墜落

木造住宅の屋根瓦のふき替え工事において、瓦の荷揚げ機が停止したため、2階屋根外周の足場にかけた2連はしご（瓦の荷揚げ機を取り付けているもの）を降りているとき、高さ4 m付近から墜落した。瓦職人（1次下請）

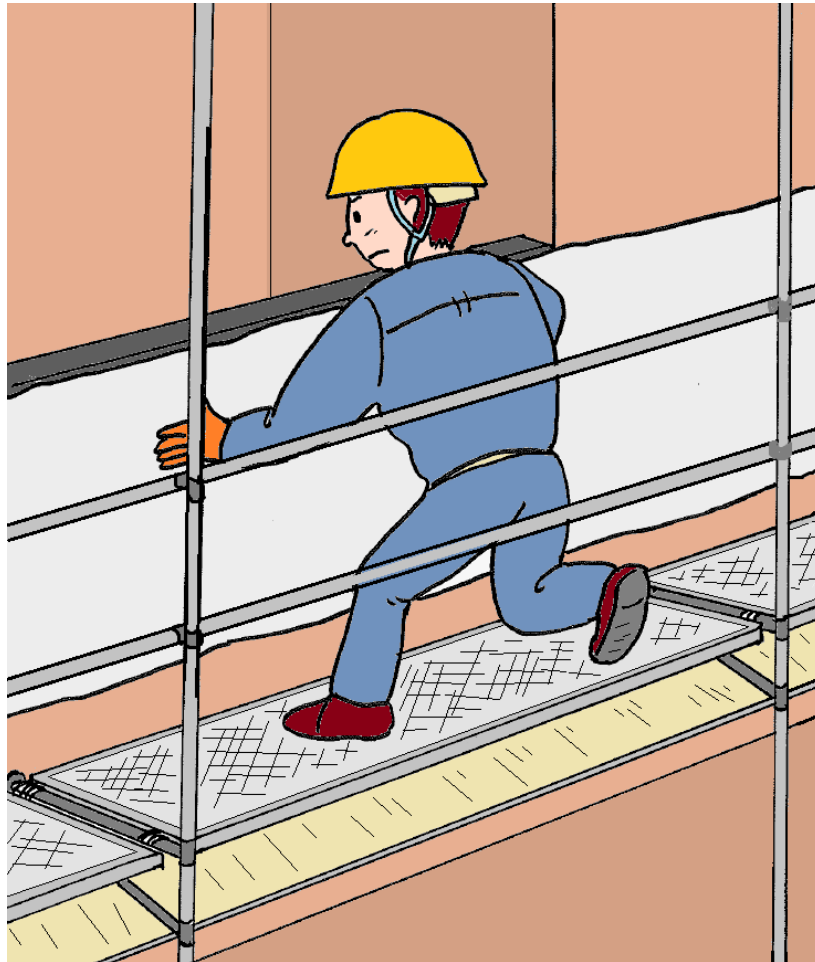
## 2階の足場から墜落

木造住宅新築現場で、高さ4mの一侧足場上で左官作業中（2階ベランダの壁下地へ防水シート貼り付け中）、足場と建物の隙間（約50cm）から約1m下の下屋根に落ち、さらに地面に墜落した。

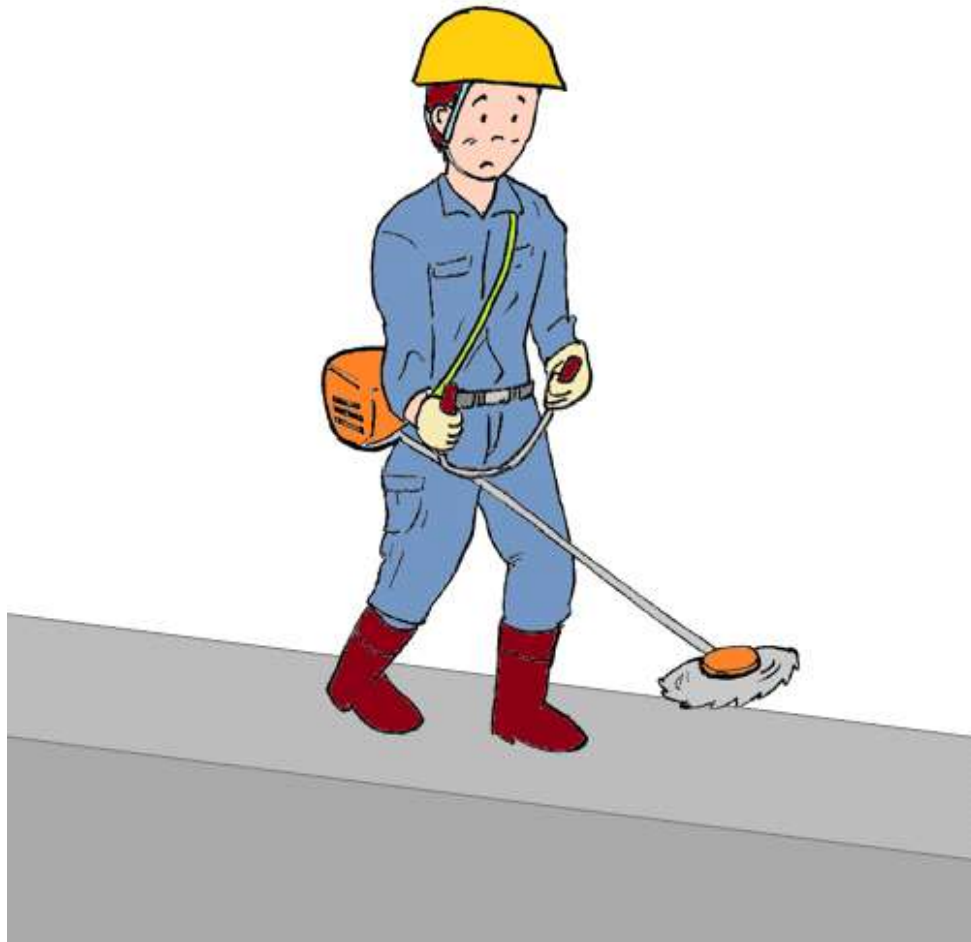
## 擁壁上を通行中に墜落

マンション敷地内の除草現場で、刈払機・手のこ・せん定ばさみを使い一人作業中、斜面擁壁の天端（幅約60cm）から、当該斜面擁壁と擁壁一体型躯体の間の開口部の底に約9m墜落した。一般作業員（一次下請）

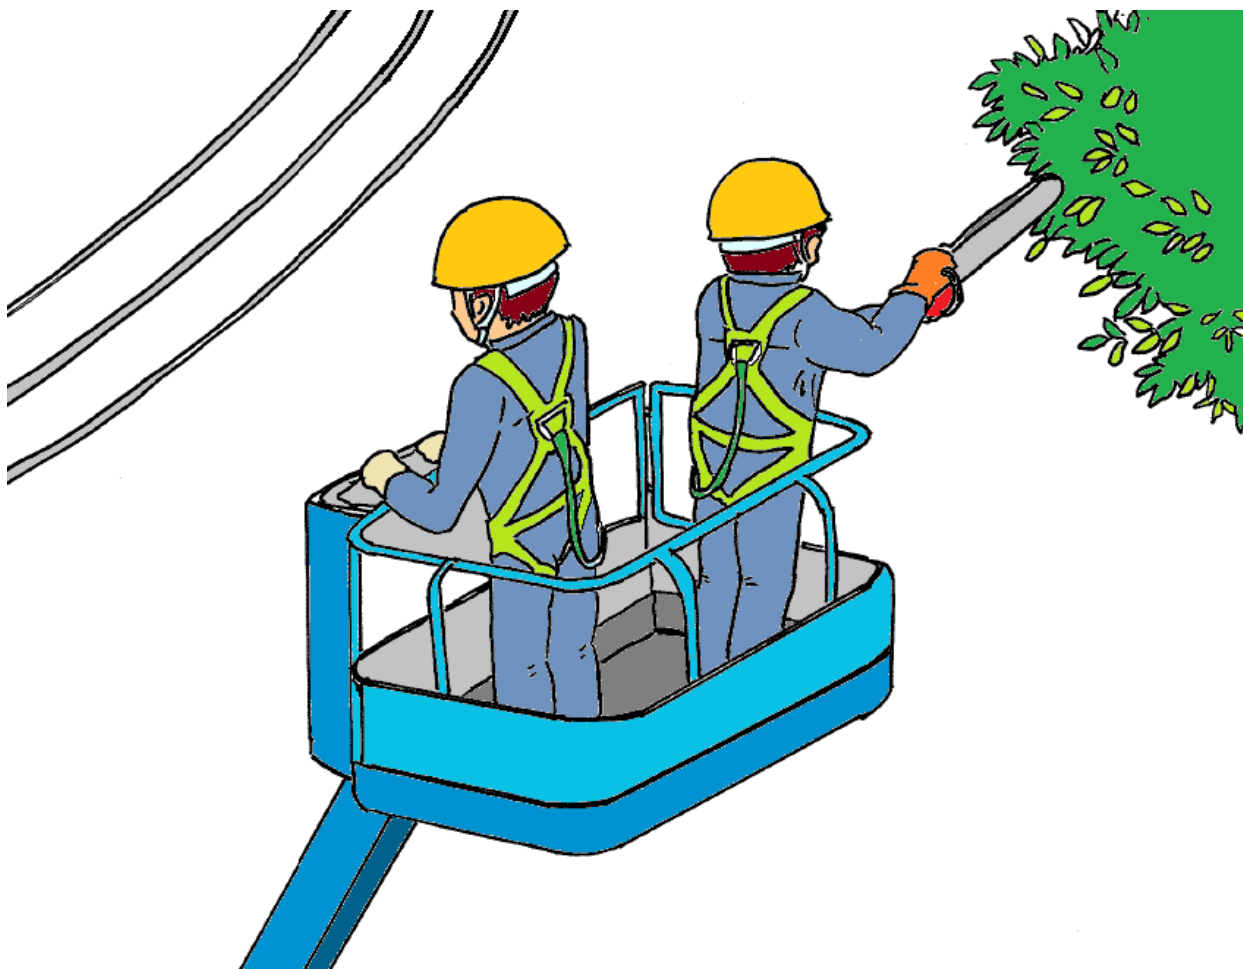
## 高所作業車で感電

送電線に接近している樹木の枝打ち作業のため、高所作業車のバケットに被災者及び作業者が搭乗し、伐採作業を行っていた。伐採した枝を地面へ下ろそうと被災者がバケット上で操作しブームを旋回していたところ、被災者自身が高圧線に接触し、感電した。

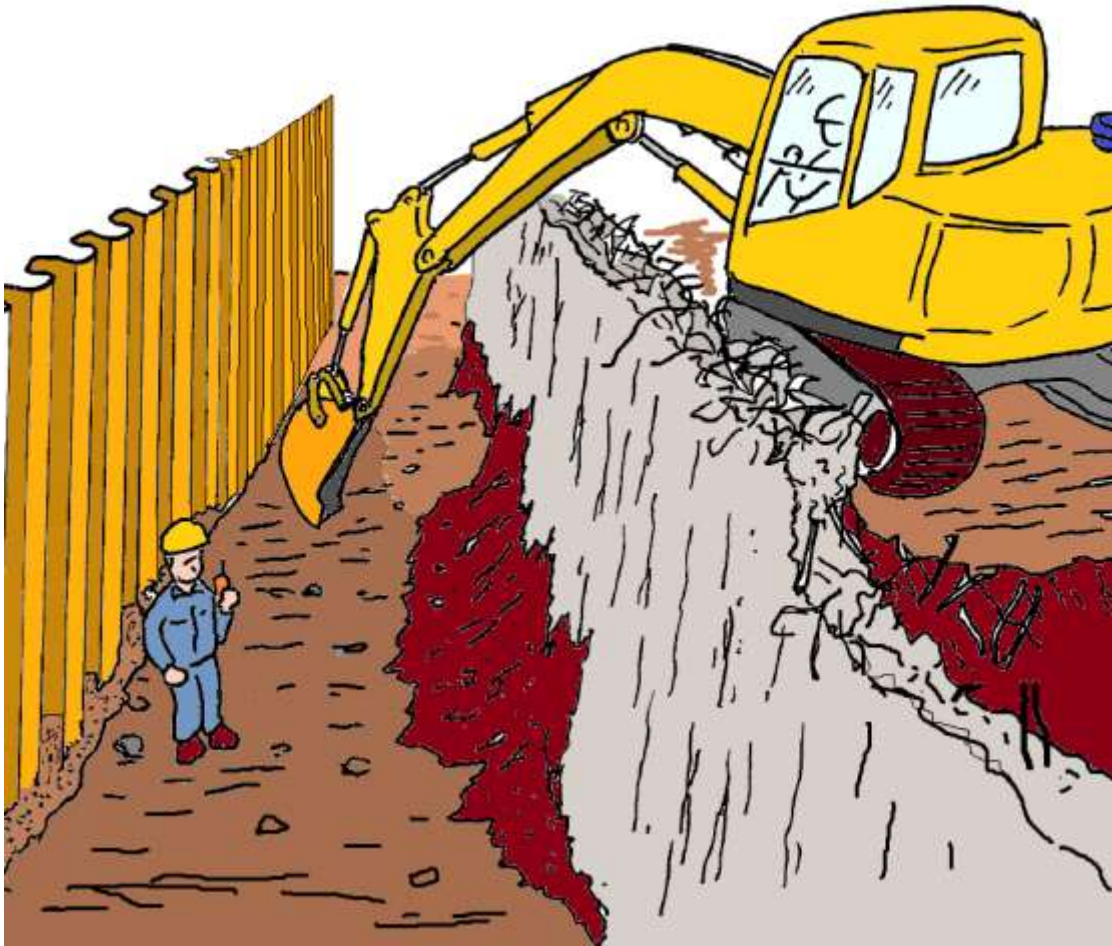
## ショベルが激突

解体工事現場においてドラグ・ショベルで床掘する作業を行う際に、被災者は地表から約3 m下の掘削床で地表のドラグ・ショベル運転手に無線で指示していたところ、誤ってドラグ・ショベルの爪が被災者に激突した。被災者と運転手は高低差でお互い目視確認できない状態であった。

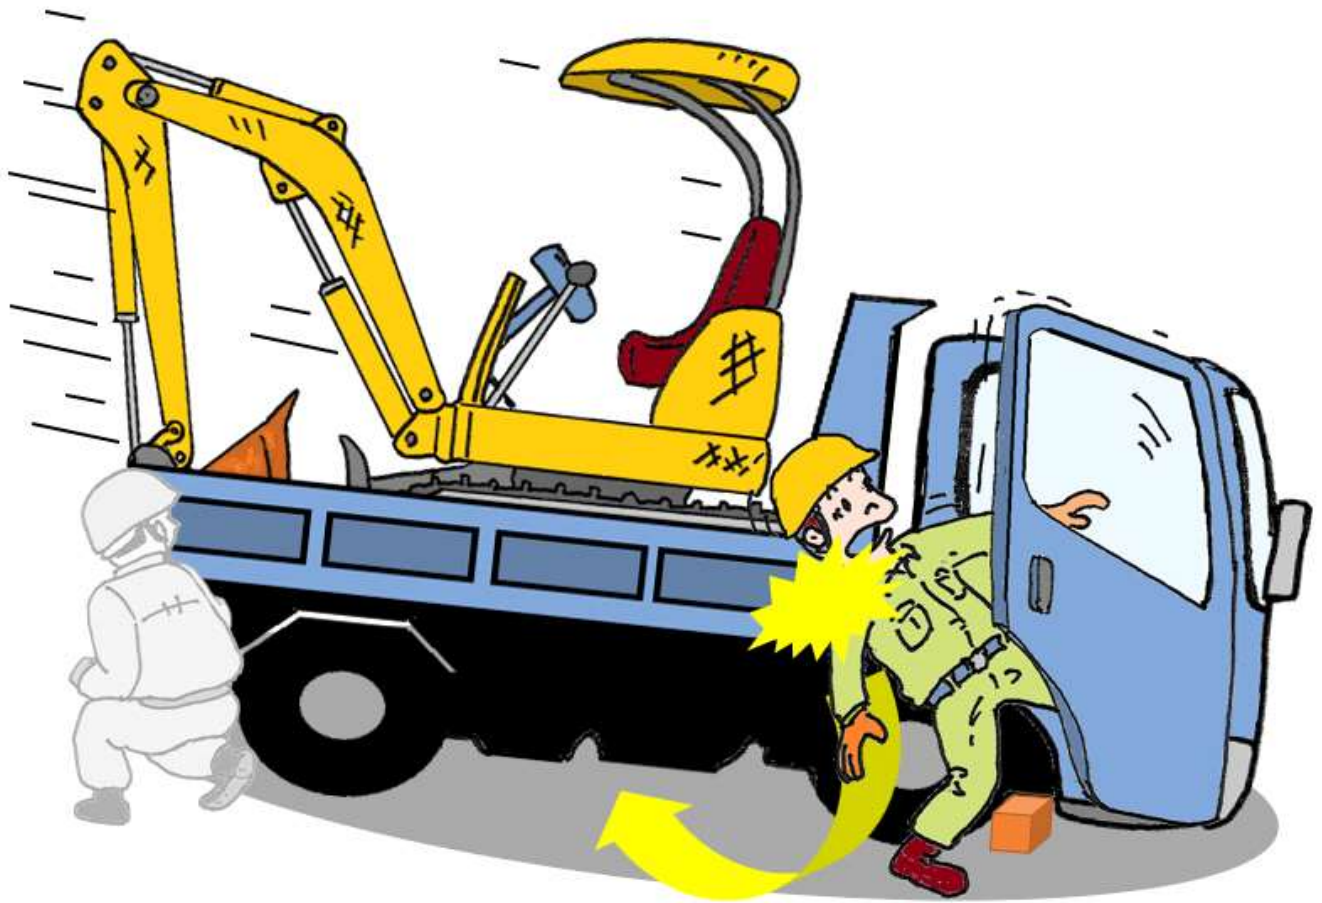
## 重機積込み中に逸走

傾斜地において、被災者が最大積載荷重3トンのセーフティローダー車の荷台にショベルカーを積込む作業中、荷台を定位置に戻そうと被災者が後輪付近で荷台のスイッチ操作をしたところ、前輪が浮き、輪留めを超えて当該車が逸走した。

被災者は当該車を止めようとハンドルに手をかけたところ、当該車と壁に挟まれ、その衝撃で振り落とされ、後輪に轢かれ死亡したもの。

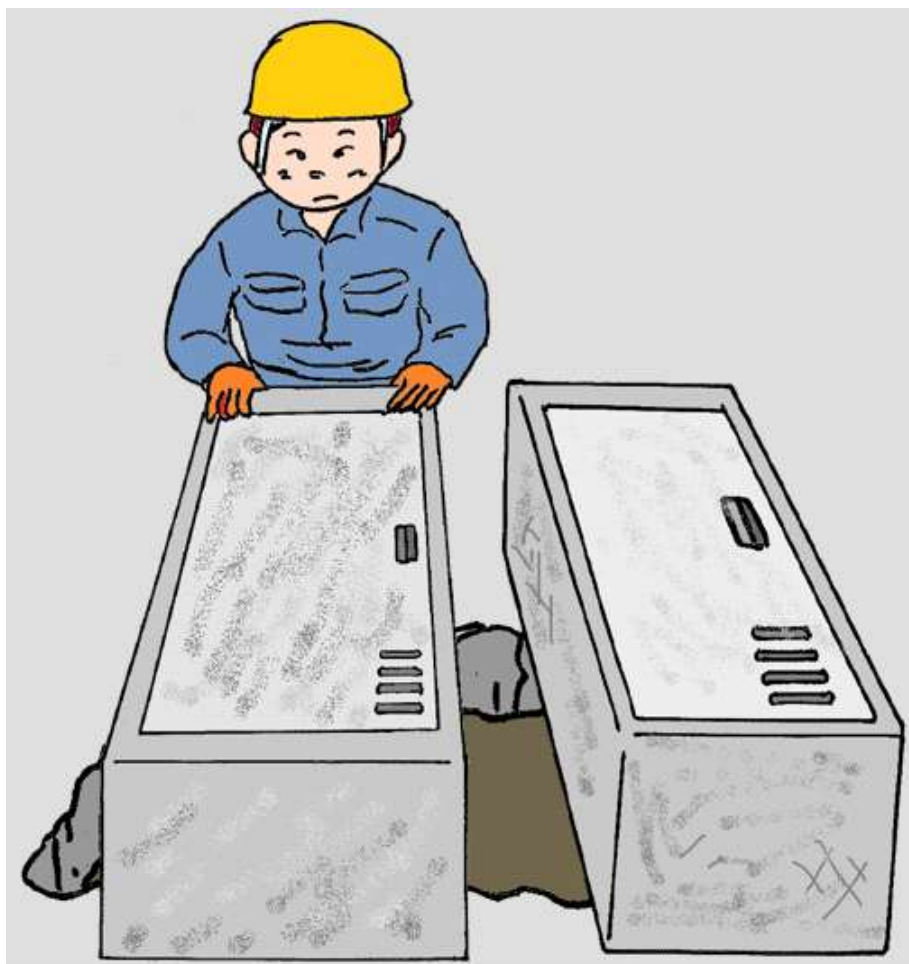
## 解体作業中に墜落

地上3階建て倉庫の解体工事現場で、2階フロアの什器類の片付け中、本工事で廃材搬出用に2階床面に設けられた開口部から、高さ約6.4m下方の1階の床面上に墜落した。

災害発生時、開口部には墜落及び飛来落下の防止のため、残置物のロッカー2台をもって覆いとしていたが、被災者本人がそのうち1台を移動させ、墜落したものの。
