# 作業開始前の **3分** **KY**

## 高所作業車で伐採作業中送電線で感電

状況 発生日時 令和3年6月 8時頃 土木工事業

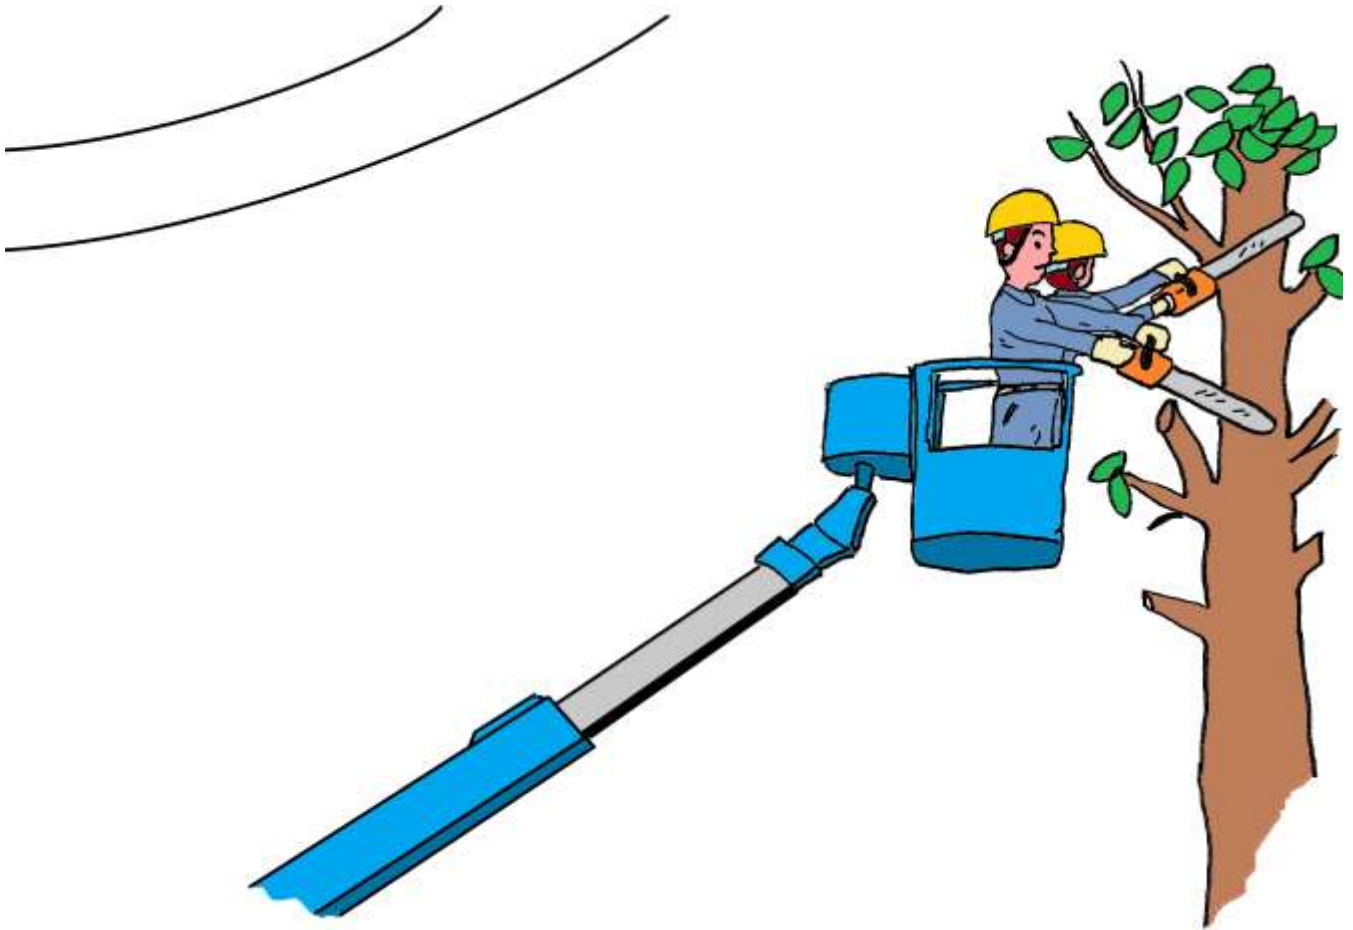
ゴルフ場でカート道の拡幅工事に伴い、高所作業車に乗ってチェーンソーで樹木を伐採していたところ、付近にあった送電線（66,000V）に近接し、感電して死亡したもの。（2名死亡）

1 高所作業車で作業を行う場合には、あらかじめ、地形、障害物等の状況に応じた作業範囲、操作方法などについて作業計画を作成し、それに基づき行うこと。

特に、送電線等危険区域がある場合には、上昇時に通った作業範囲を外れた移動は危険であり、作業床を上昇させた手順を逆に追って旋回、下降などを行うこと。

2 高所作業車の作業範囲内に送電線等の危険区域がある場合には、監視人を置き、その者の指示のもとに操作すること。
