作業開始前の **3分** **KY**

労働災害発生事例

照明の交換中天井を踏み抜いて墜落

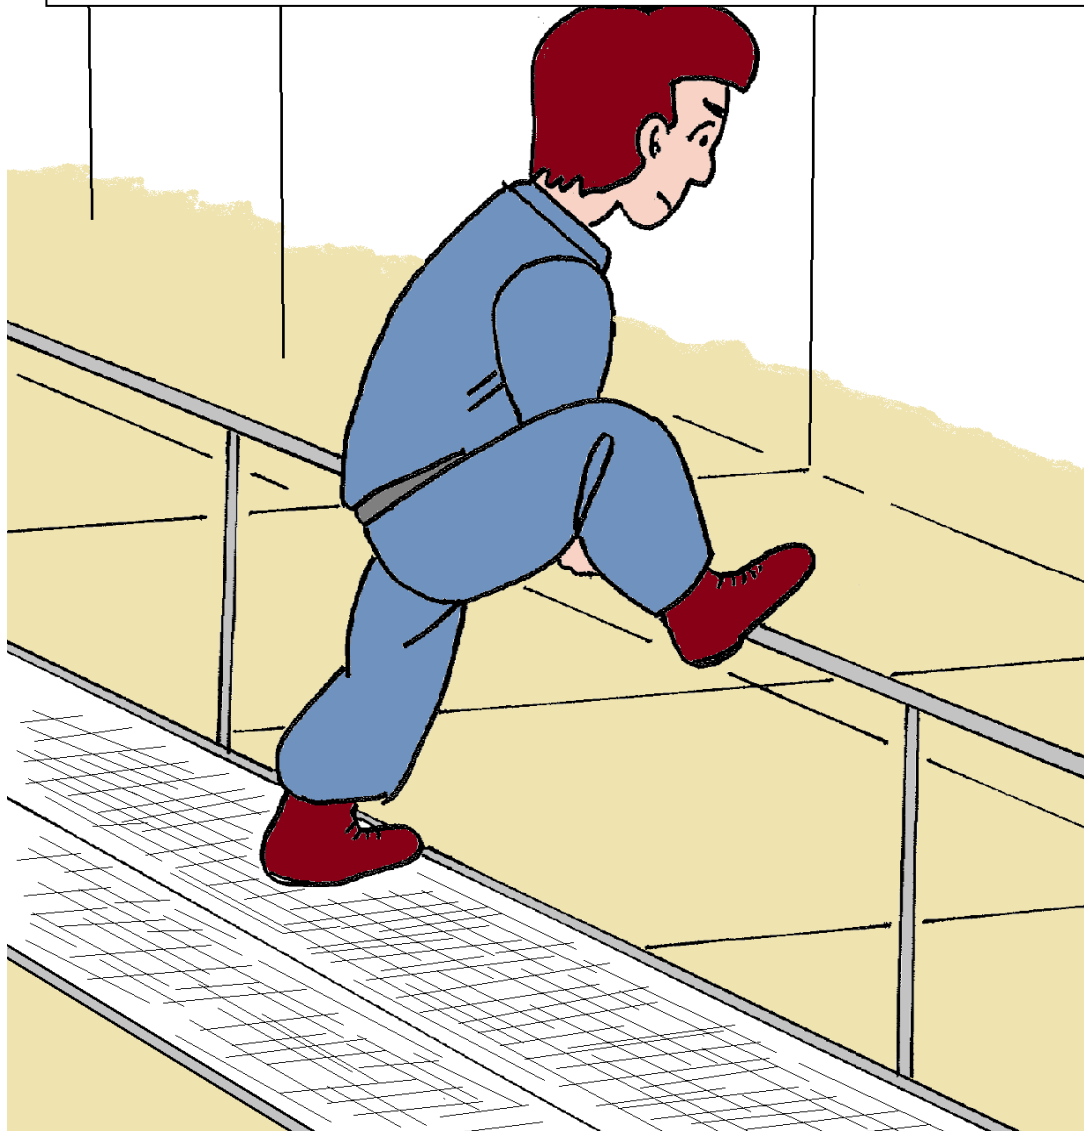
災害発生日時 令和3年9月 午前10時ごろ 建築工事業

体育施設の電球の取り換え作業を行うために、天井裏のキャットウォーク(通路)を通行中に通路以外の部分に足を踏み入れ約15メートル下に墜落したものの。

災害のここをチェック

- 1 高所作業における墜落防止設備（手すり、防網等）、命綱等の取付設備と安全帯による防止措置
- 2 作業内容に応じた安全な通路の確保とその通路の通行
- 3 作業者の意識的不安全行動の防止
