作業開始前の **3分** **KY**

労働災害発生事例

エアコンの取付中はしごが転移して墜落

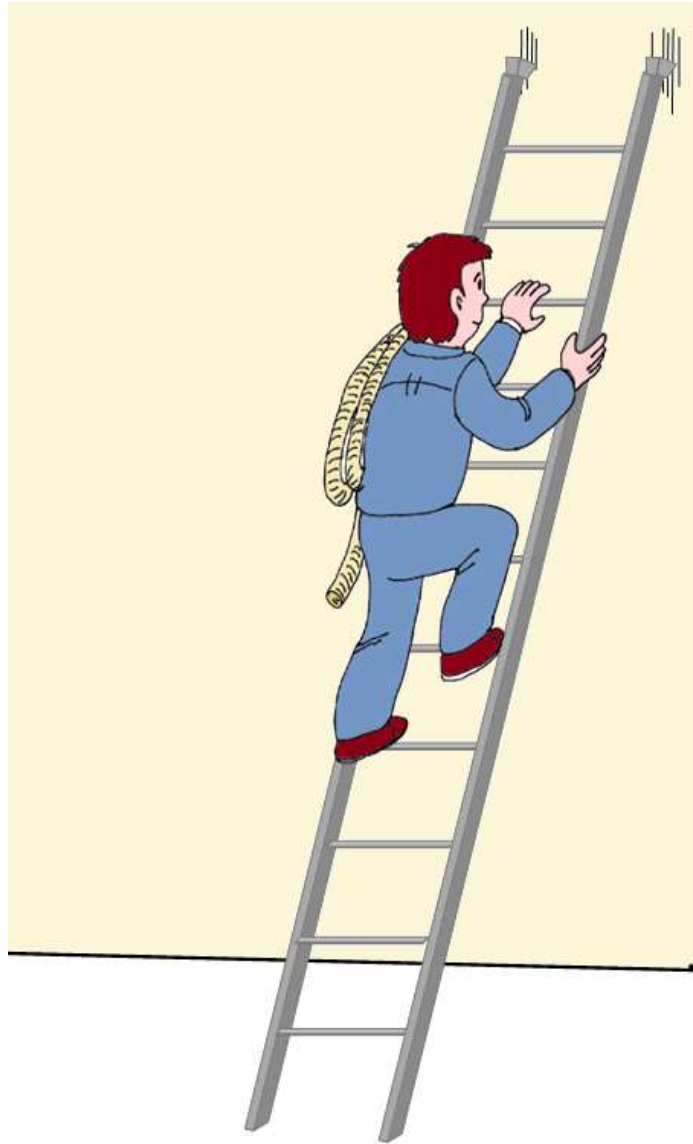
**はしご上で作業
この後、なにが起こった？**

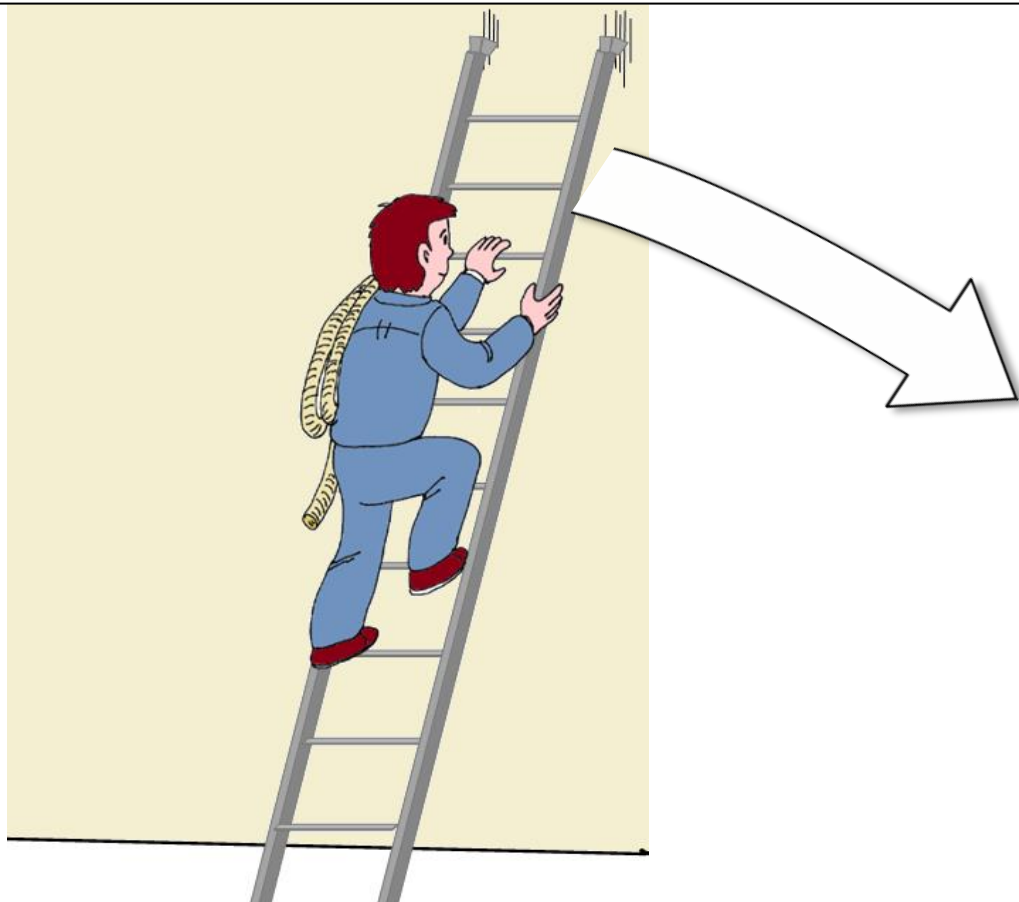
戸建て住宅の2階のエアコンを取替える工事において、建屋2階の外壁の配管作業のため、外壁に立てかけたはしごを登っていたところ、はしごが転移し、約5メートル下の段差のある隣家の敷地内に墜落したものの。

注：イラストは参考です。実際の災害状況とは異なります。

- 1 高所での作業に移動はしごを使用する場合には、設置場所の強度、安定性などについてあらかじめ点検し、必要に応じて敷板などを使用する。なお、短時間の作業であっても高所作業車や墜落防止装置付きの移動足場を使用する。
- 2 やむを得ず移動はしごを使用して作業する場合には、丈夫な構造、著しい損傷のないもの、幅は30cm以上のものを用い、ロープで建築物を固定するなどの転位防止措置を講ずる。
- 3 高所で作業を行わせる場合には、その高さにかかわらず転落防止のための安全帯の使用、墜落時保護用の保護帽の着用をさせる。
- 4 高所での作業については、短時間の作業であっても安全な作業手順の検討を行うとともに、作業の監視を行い、作業者に対しては、墜落・転落防止についての安全教育を実施する。
