労働災害発生事例

相模原署管内発生

### 車両誘導中工事車両が後退して轢かれる

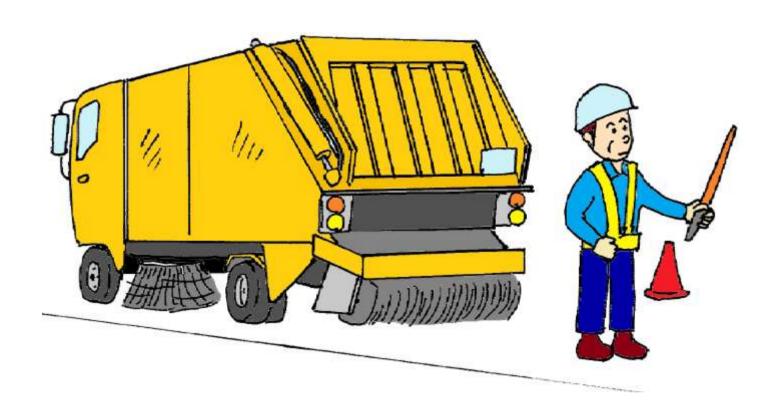
警備先の道路補修工事現場において、被災者が現場内に入ってきた車両を誘導中、別の工事車 両(道路清掃車両)が後進してきて被災者を轢過した。

- 1 建設工事現場において、交通誘導業務を行わせる場合、あらかじめ警備業者に対し、車両系建設機械、荷役 運搬機械等の作業に関する作業計画を提供し、警備計画書、警備指令書等において、交通誘導業務実施の警備員 に作業内容を周知するよう励行すること。
- 2 交通誘導警備業務の建設工事現場において使用される各種の工事車両について、その運転特性(前進、後退、斜行、旋回、つり上げ、牽引等)をあらかじめ警備員に周知し、受傷事故を防止させるよう励行すること。 3 後退車両を誘導させる場合、事前に右折又は左折の有無等について車両運転者と打ち合わせを行い、運転者の死角に入らないようにし、音声又は警笛を使用して誘導させるよう励行すること。また、誘導方向に壁や車両等の障害物がある場合、障害物との間に挟まれるおそれのある場所に警備員を立ち入らせないこと。
