# 作業開始前の **3分** **KY**

労働災害発生事例

## 木造2階床、はしご付近から墜落

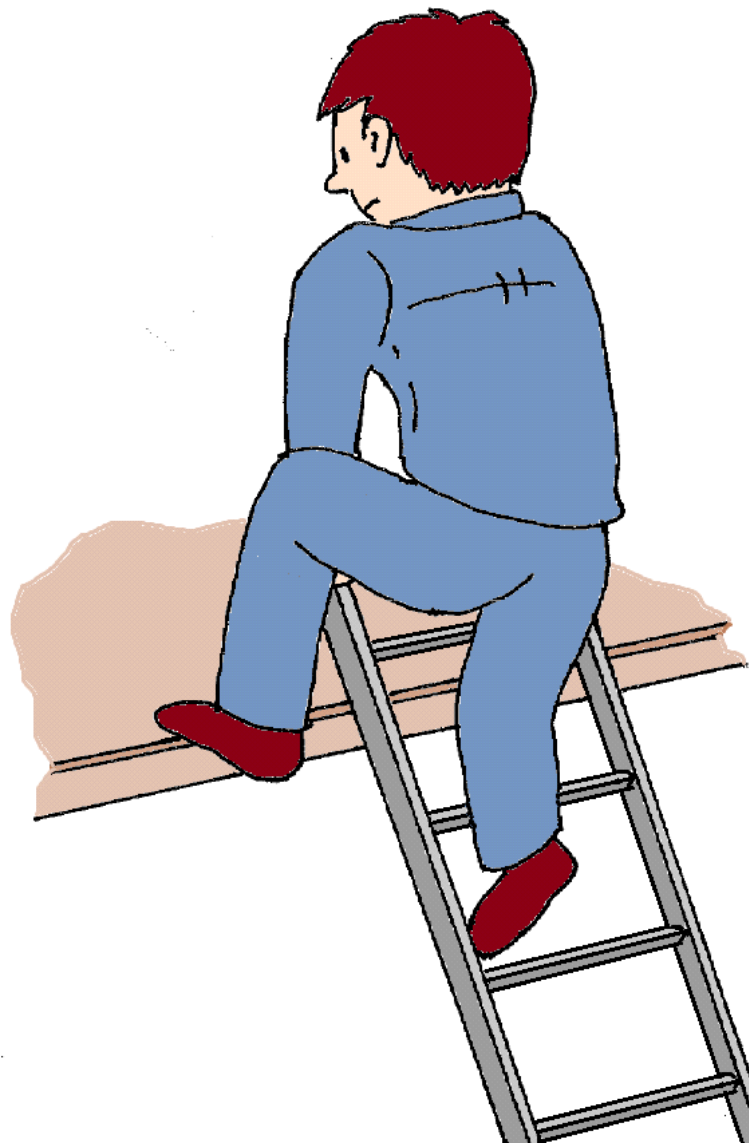
**はしごで昇降  
この後、なにが起こった？**

被災者は3階建て木造住宅新築工事で内装工事を行っていたが、高さ2.7mの2階床開口部若しくははしごから墜落したものの。

- 1 はしごの使用に当たっては、はしごの上部・下部の固定をしっかり行い、足下にも転移防止の滑り止めを行い、上端を上端床から60cm以上突き出し、立て掛けの角度を75度程度とすること。
- 2 通行に当たっては墜落時保護用の保護帽（ヘルメット）を着用すること。
- 3 2階（高所）の作業床開口部での作業に当たっては、墜落防止設備（手すり、防網等）、命綱等の取付設備と安全带による墜落防止措置を講じること。

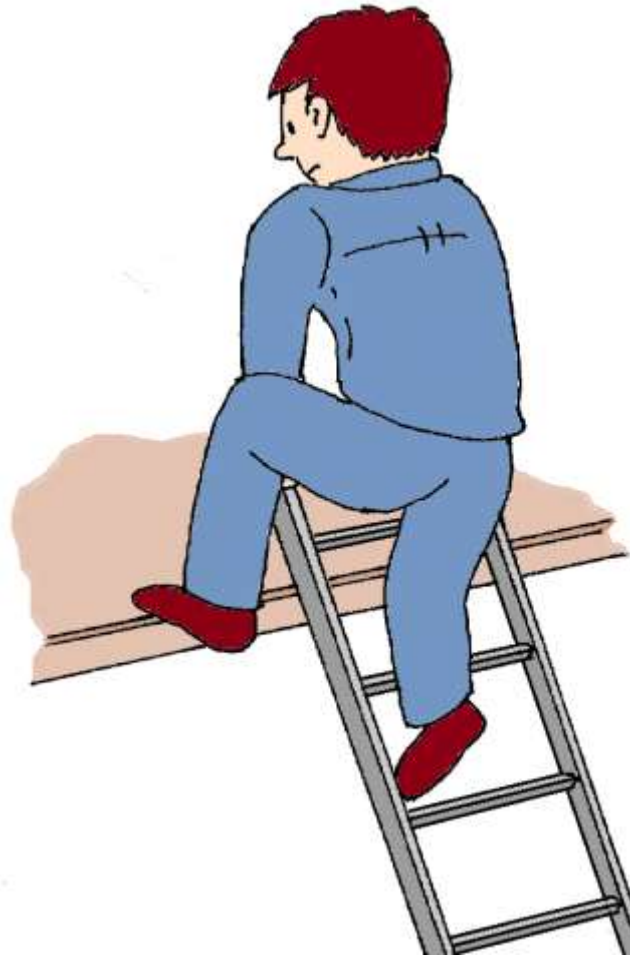
状況 発生日時 令和3年12月 16時頃 木造家屋建築工事業
