# 作業開始前の **3分** **KY**

労働災害発生事例

## 仮囲い養生から墜落

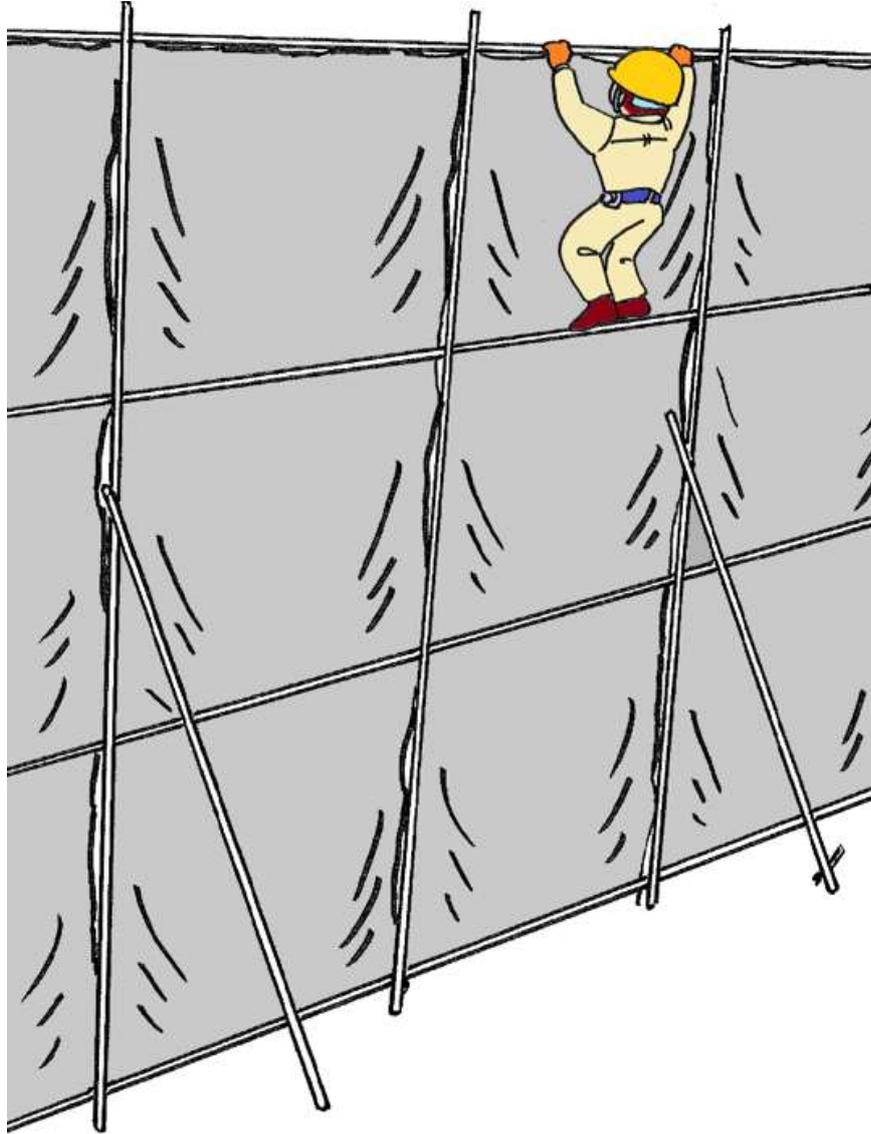
**養生用仮囲いの点検**

**この後、なにが起こった？**

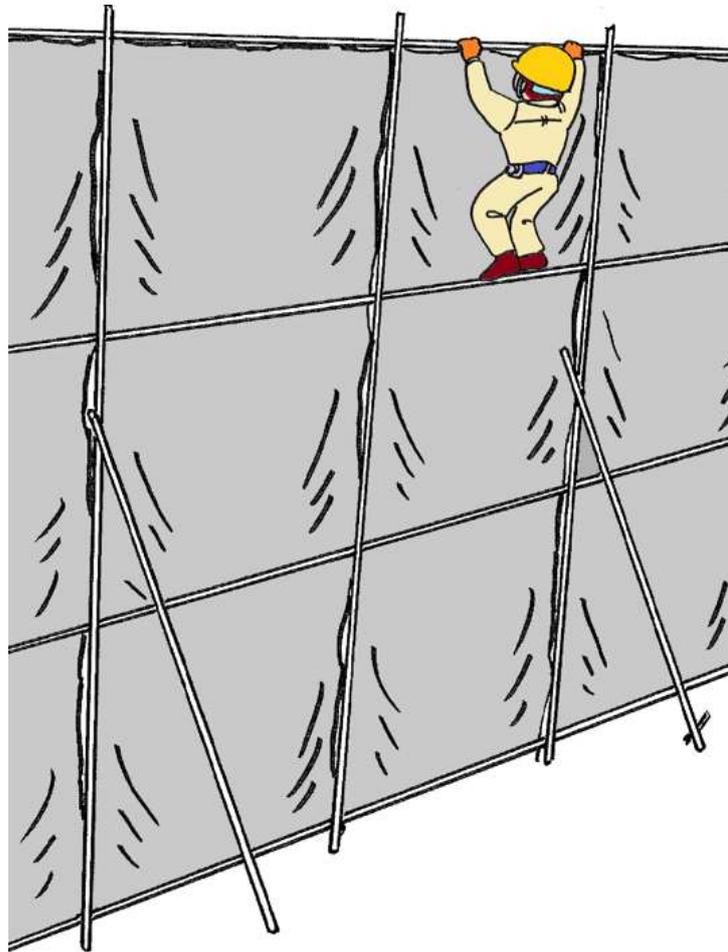
状況 発生日時 令和4年6月 13時頃 建築工事業

2階建て木造住宅解体工事現場において、単管を格子に組んで防じん防音シートを張った仮囲いの点検中、仮囲いの水平材（単管1本）から5メートル下の地面に墜落した。（安全带不使用）20～24歳（1次下請）

- 1 高所作業における墜落防止設備（手すり、防網等）、安全带による防止措置
- 2 作業内容に即した作業手順の作成とその履行（基底床に設けた作業床上から作業する手順など）
- 3 作業者の意識的不安全行動の防止
