労働災害発生事例

横浜南署管内発生

## ガス枝管撤去中に酸欠

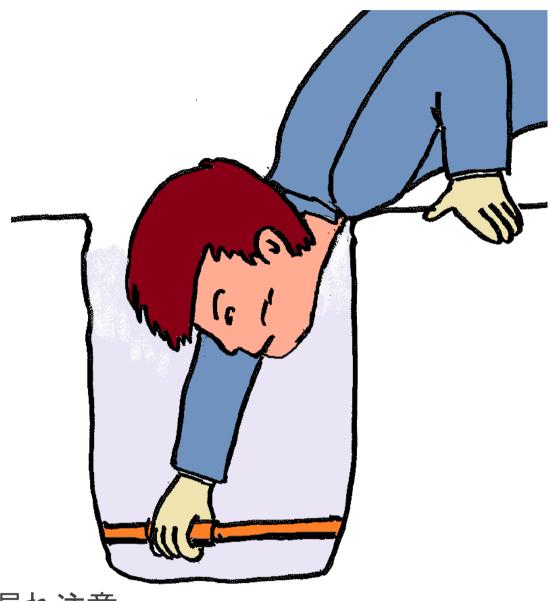
ガス漏れ注意

ガス枝管の切断撤去作業中、自身がスコップで掘削した穴に頭を入れ、意識がない状態の被災者を同僚が発見。救急搬送されたが、都市ガスが漏れたことで酸素欠乏による急性心機能障害により死亡した。

1 ガス管撤去工事等の特殊工事においては、十分に事前打ち合わせを行い、あらかじめ定められた作業標準、手順等により実施すること。

2 ガスを含め、酸素欠乏症等の窒息危険作業に当たっては作業者教育訓練を行い、酸欠に対しての意識を高めること。

3 ガスが漏れる可能性のある作業においては、酸素濃度を十分に保つため、換気を行うこと。

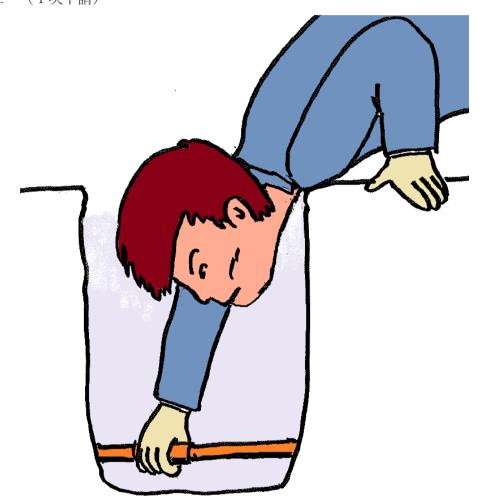
状況 発生日時 令和6年1月 17時ごろ その他の建設工業業
