# 作業開始前の **3分** **KY**

労働災害発生事例

## 高所作業車で感電

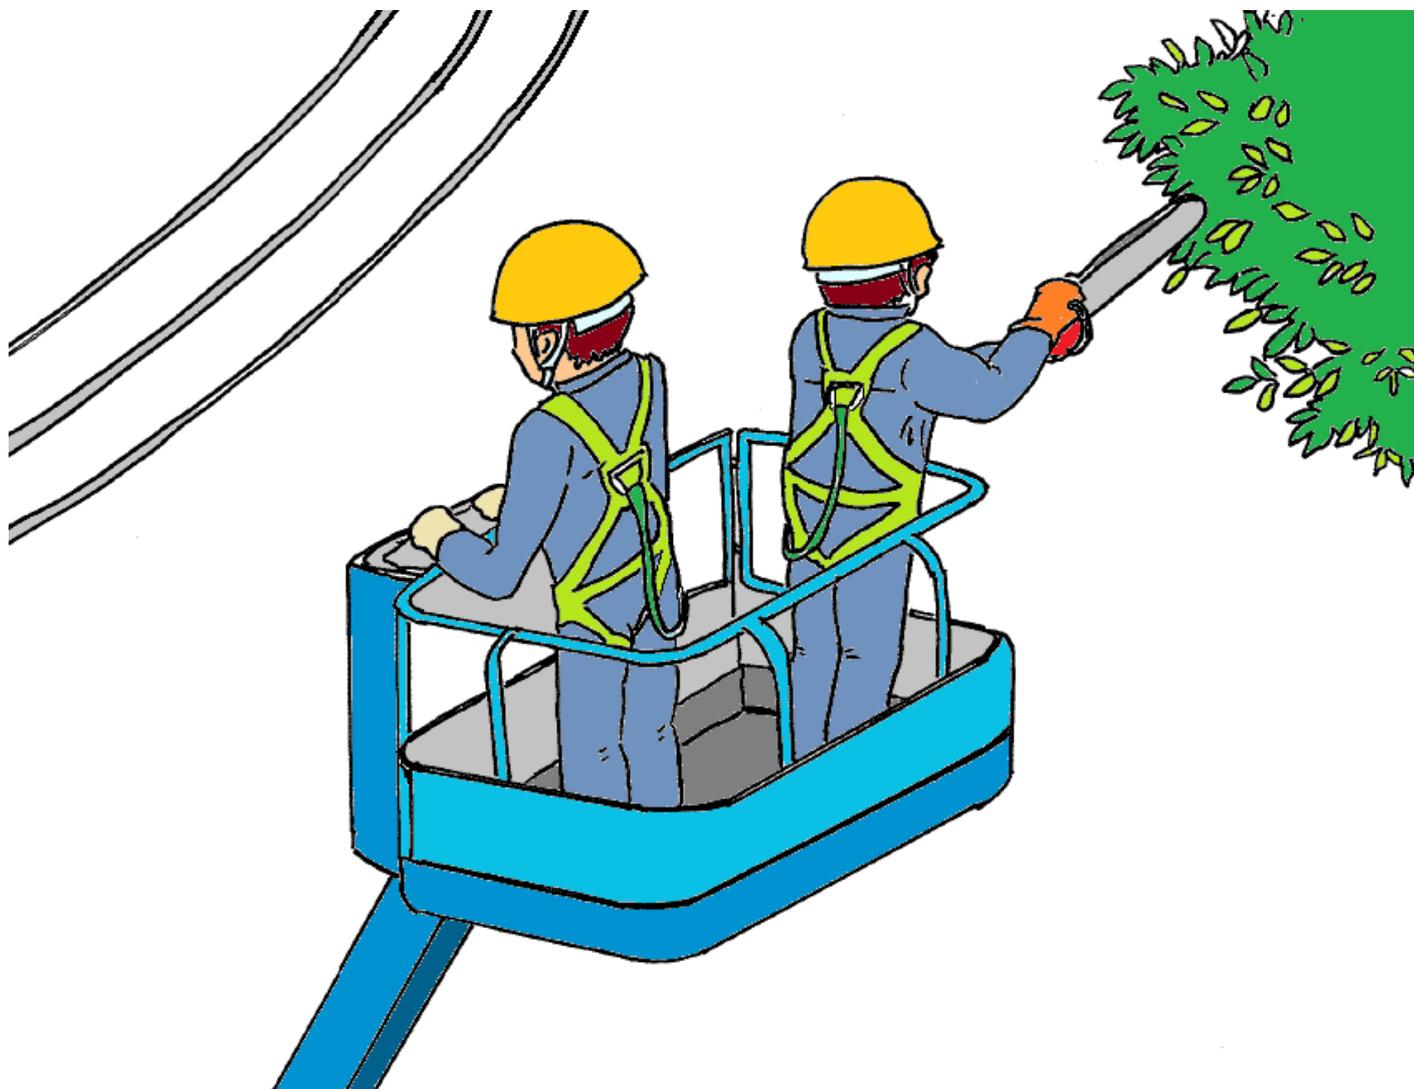
電線に近接

この後、なにが起こった？

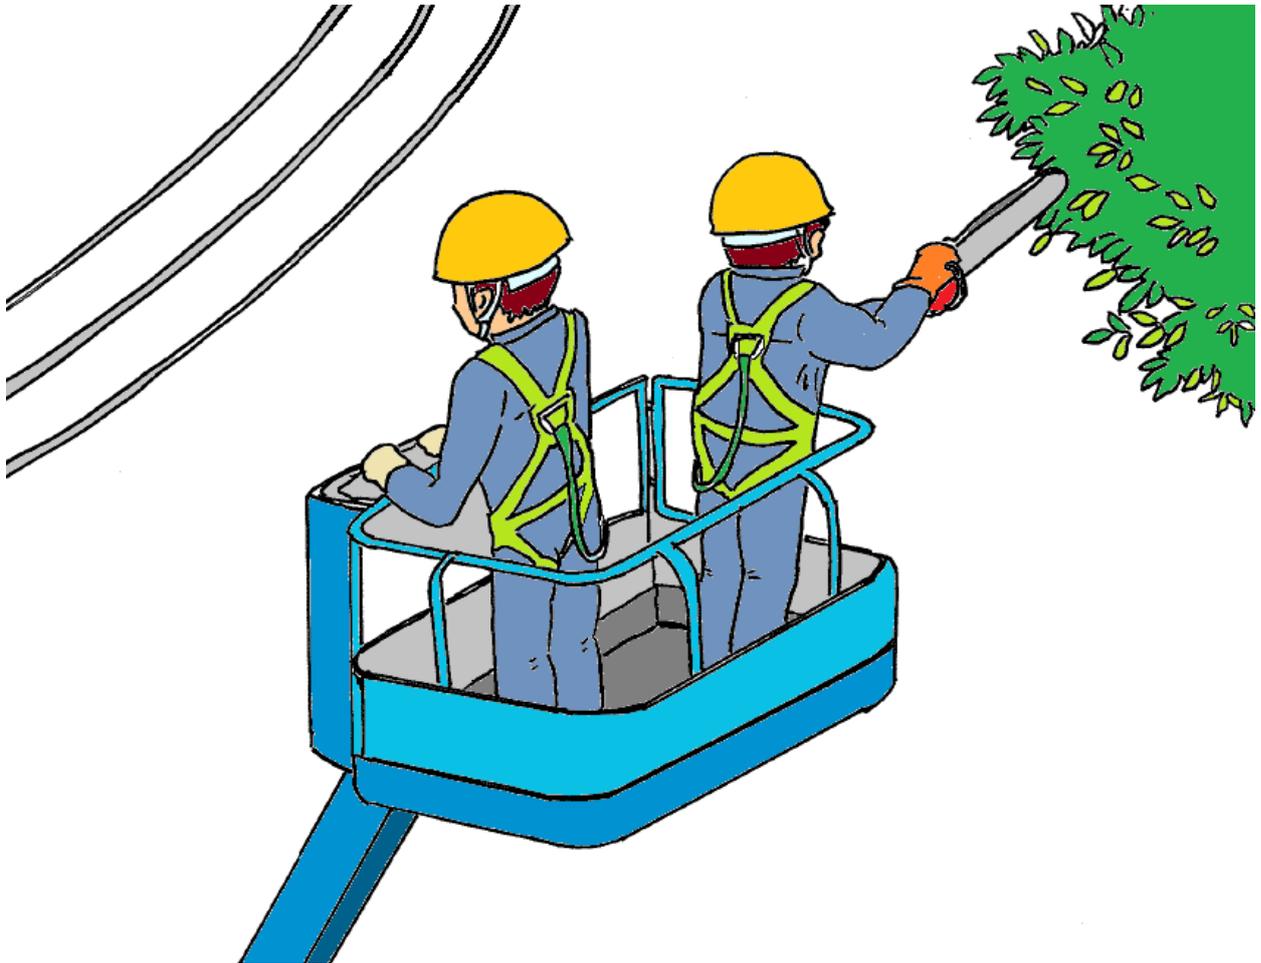
状況 発生日時 令和6年8月 15時ごろ その他の建設工業業

送電線に接近している樹木の枝打ち作業のため、高所作業車のバケットに被災者及び作業者が搭乗し、伐採作業を行っていた。伐採した枝を地面へ下ろそうと被災者がバケット上で操作しブームを旋回していたところ、被災者自身が高圧線に接触し、感電した。

- 1 架空電線に近接した場所で伐採等作業を行うときには、感電の危険による災害を防止するため、作業開始前に、絶縁用防護具の装着状況及びひび、割れ等の損傷の有無を確実に点検すること。
- 2 上記1の点検の結果、異常があった場合には、速やかに電力事業者に報告すること。
- 3 高所作業車の作業計画については、感電の危険を踏まえた離隔距離を明確にして、なるべく書面で作成し、高所作業車の運転手等関係者に対して確実に周知すること。
