作業開始前の **3分** **KY**

労働災害発生事例

足場解体中に熱中症

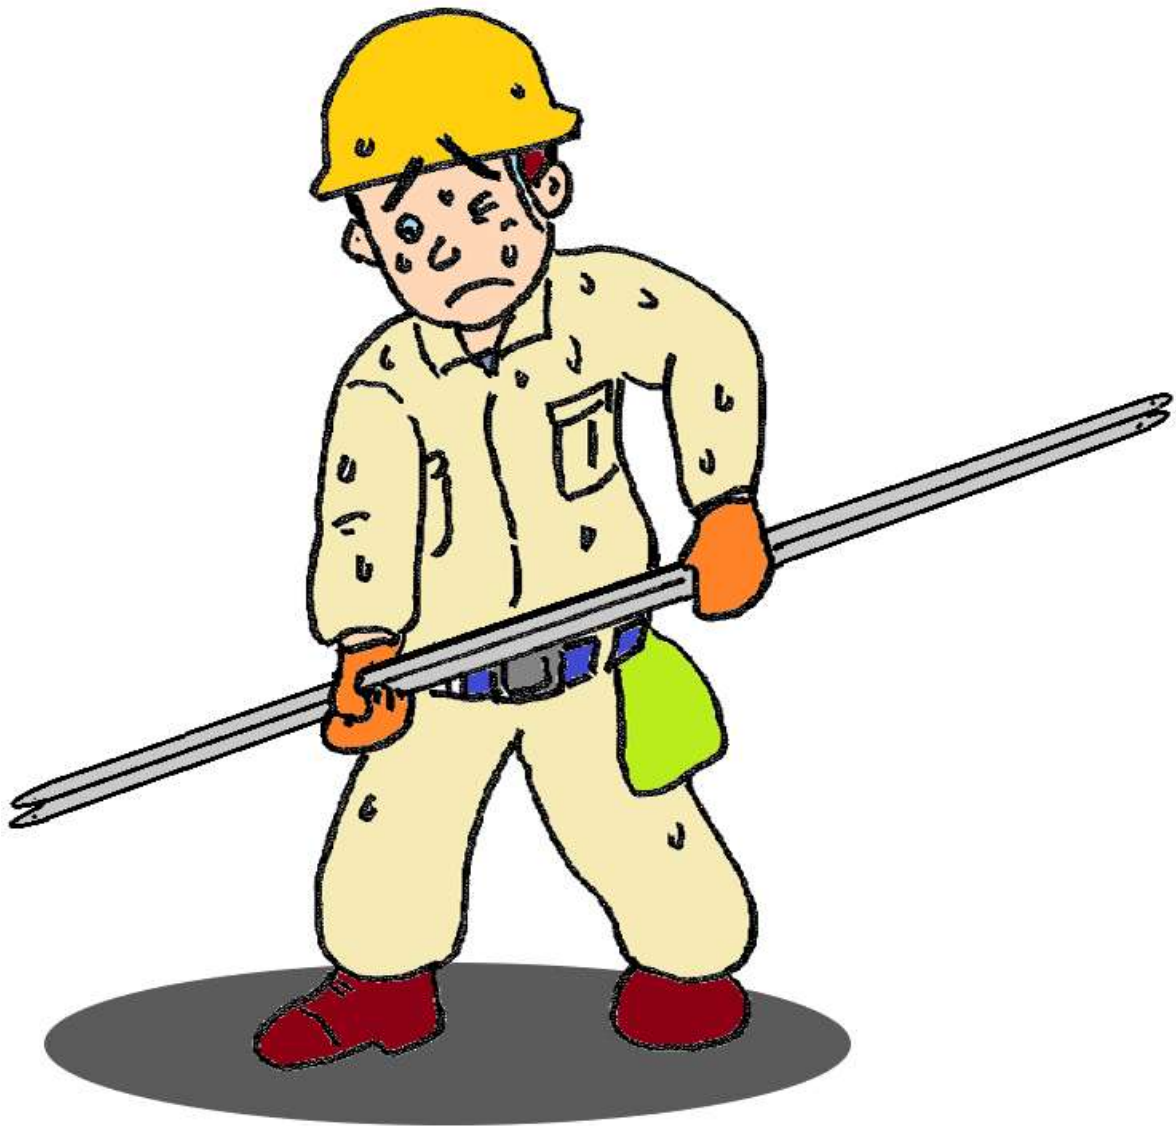
暑いところで作業
この後、なにが起こった？

午前8時45分ころから個人住宅現場において足場解体作業を行っていたが、10時30分ころに病状が悪化し、7月12日に入院先の病院で死亡（インドネシアからの技能実習生21歳）

- 1 塩及び飲料水を備え付けること。
- 2 涼しい休憩場所を確保すること。
- 3 暑さ指数（WBGT値）を活用し、予防対策を講じること。
- 4 健康管理、熱中症予防教育を実施すること。
- 5 緊急時の措置を定め周知徹底すること。

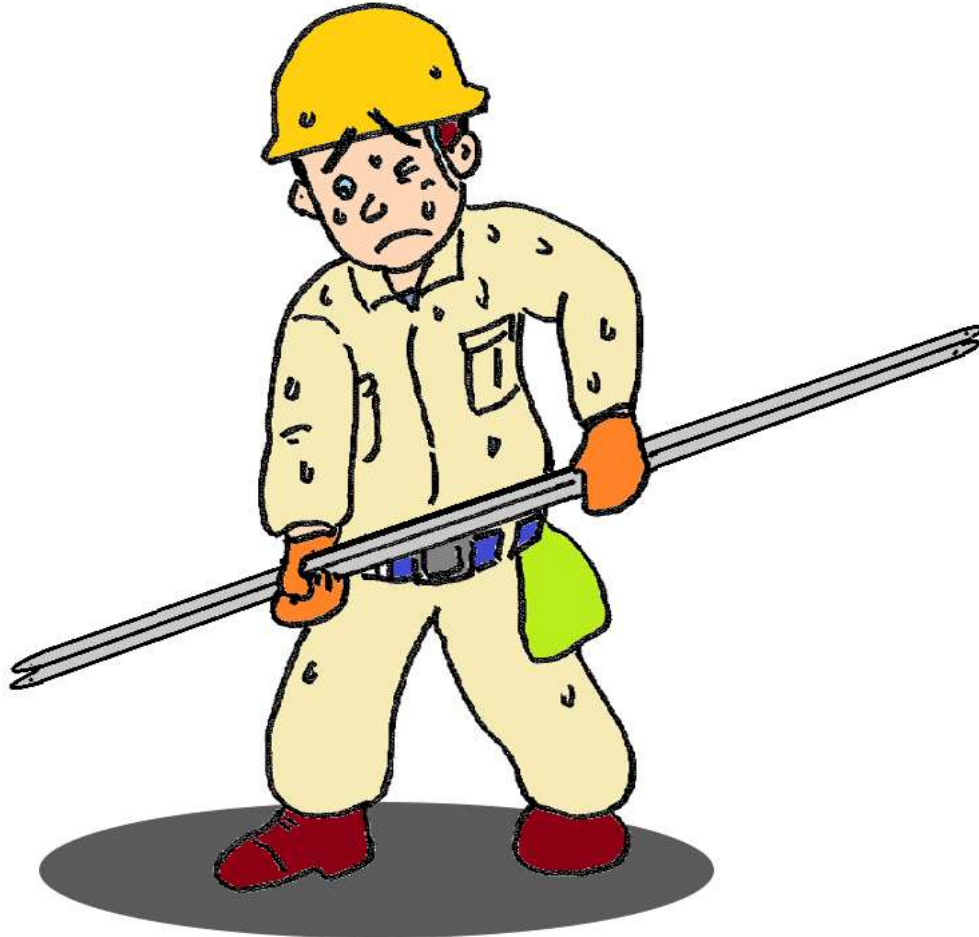
状況 発生日時 令和4年6月 10時30分 その他の建設工業業

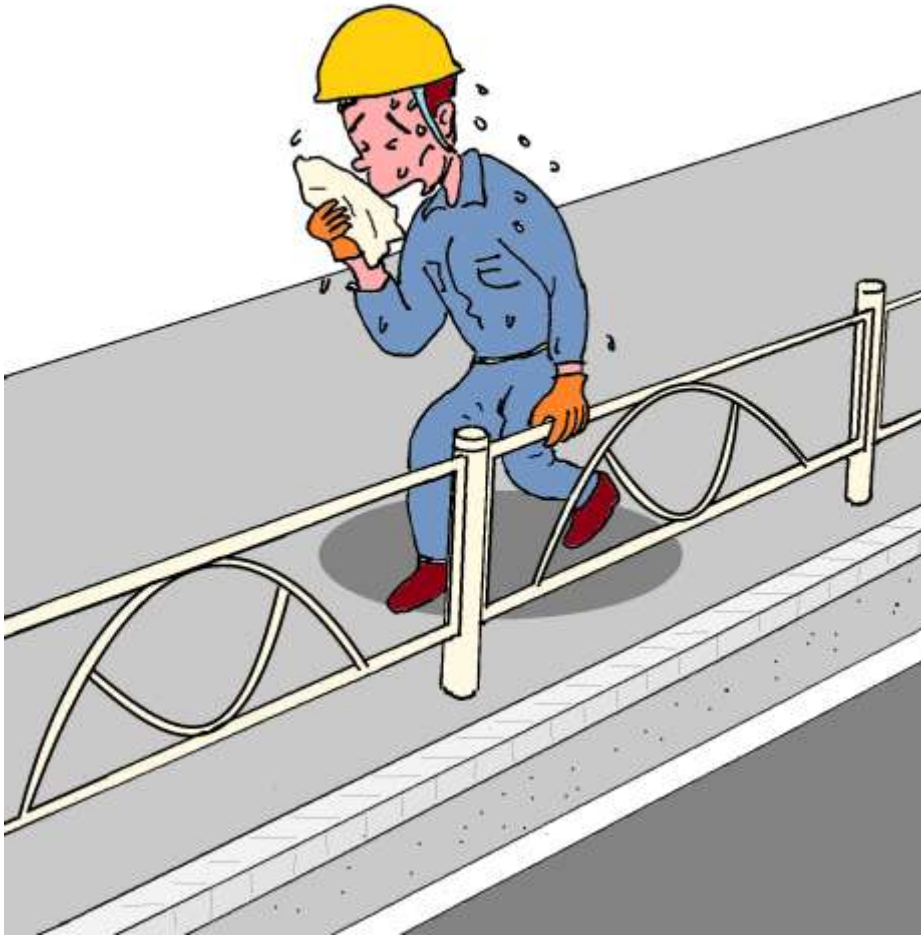
道路工事中に熱中症（疑い）

状況 発生日時 令和3年6月 15時05分 土木工事業

午後2時頃から5箇所目の作業場所で道路の横断防止柵の補修作業等を行った。午後3時ごろ作業を終え、資機材を片付け始めた時に被災者が横断防止柵に手をかけたまま動こうとしなかった。職長が声をかけた時には意識が混濁した状態であり、その後病院で治療を受けたが2日後に死亡したもの。（熱中症の疑い、調査中）

- 1 塩及び飲料水を備え付けること。
- 2 涼しい休憩場所を確保すること。
- 3 暑さ指数（WBGT値）を活用し、予防対策を講じること。
- 4 健康管理、熱中症予防教育を実施すること。
- 5 緊急時の措置を定め周知徹底すること。

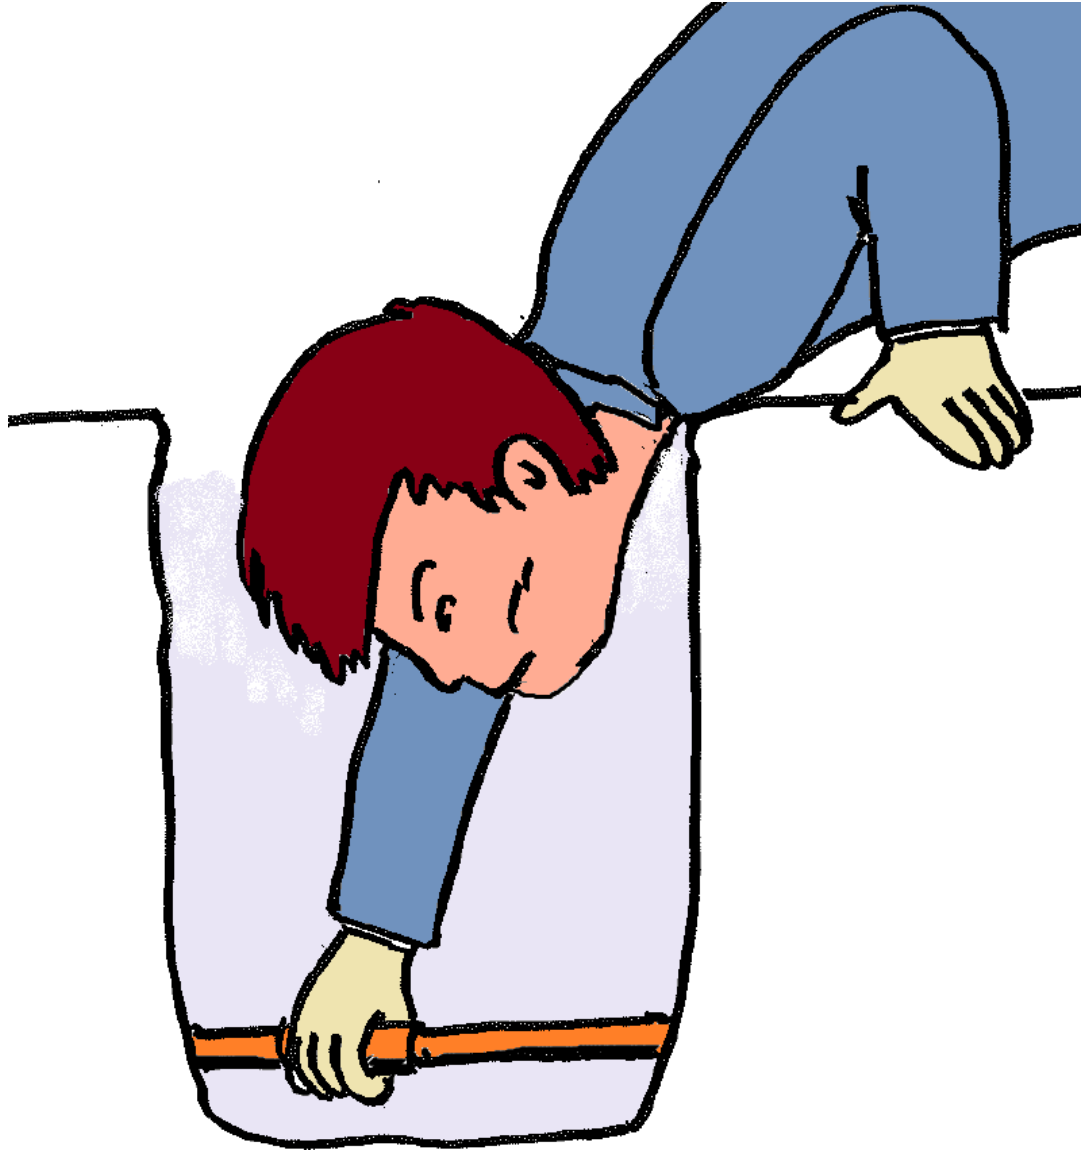
ガス漏れ注意

ガス枝管撤去中に酸欠

ガス枝管の切断撤去作業中、自身がスコップで掘削した穴に頭を入れ、意識がない状態の被災者を同僚が発見。救急搬送されたが、都市ガスが漏れたことで酸素欠乏による急性心機能障害により死亡した。

- 1 ガス管撤去工事等の特殊工事においては、十分に事前打ち合わせを行い、あらかじめ定められた作業標準、手順等により実施すること。
- 2 ガスを含め、酸素欠乏症等の窒息危険作業に当たっては作業者教育訓練を行い、酸欠に対する意識を高めること。
- 3 ガスが漏れる可能性のある作業においては、酸素濃度を十分に保つため、換気を行うこと。

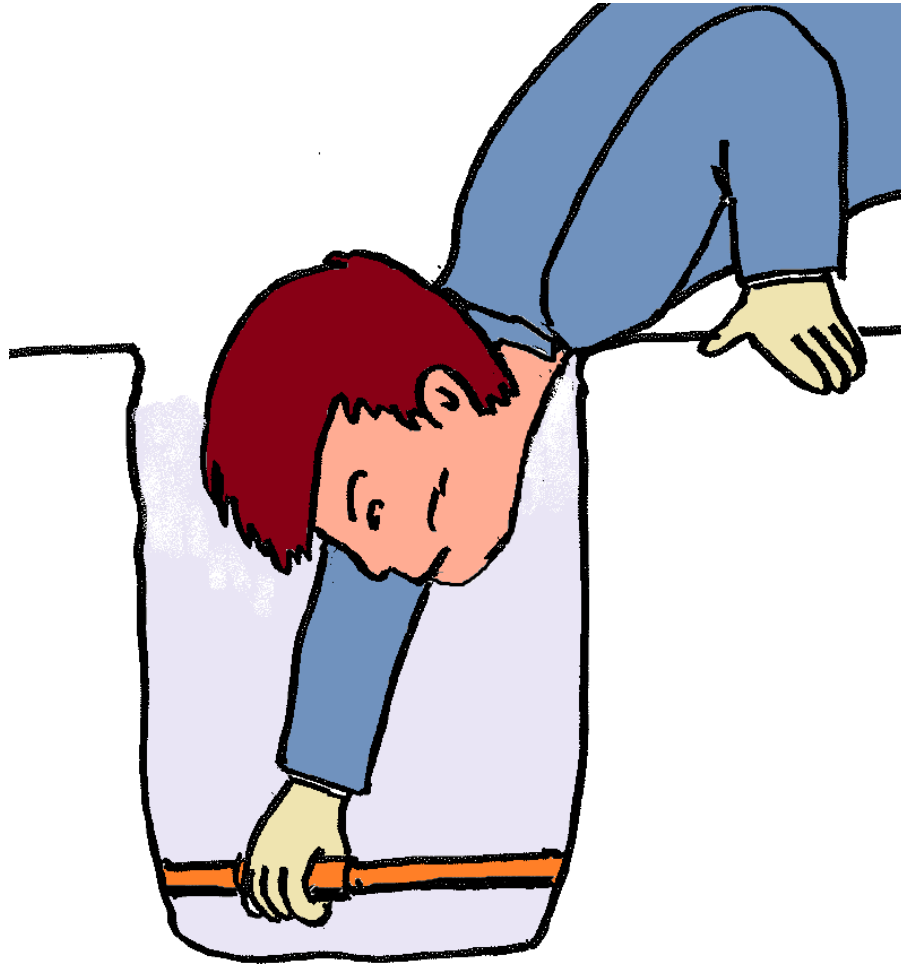
状況 発生日時 令和6年1月 17時ごろ その他の建設工業業

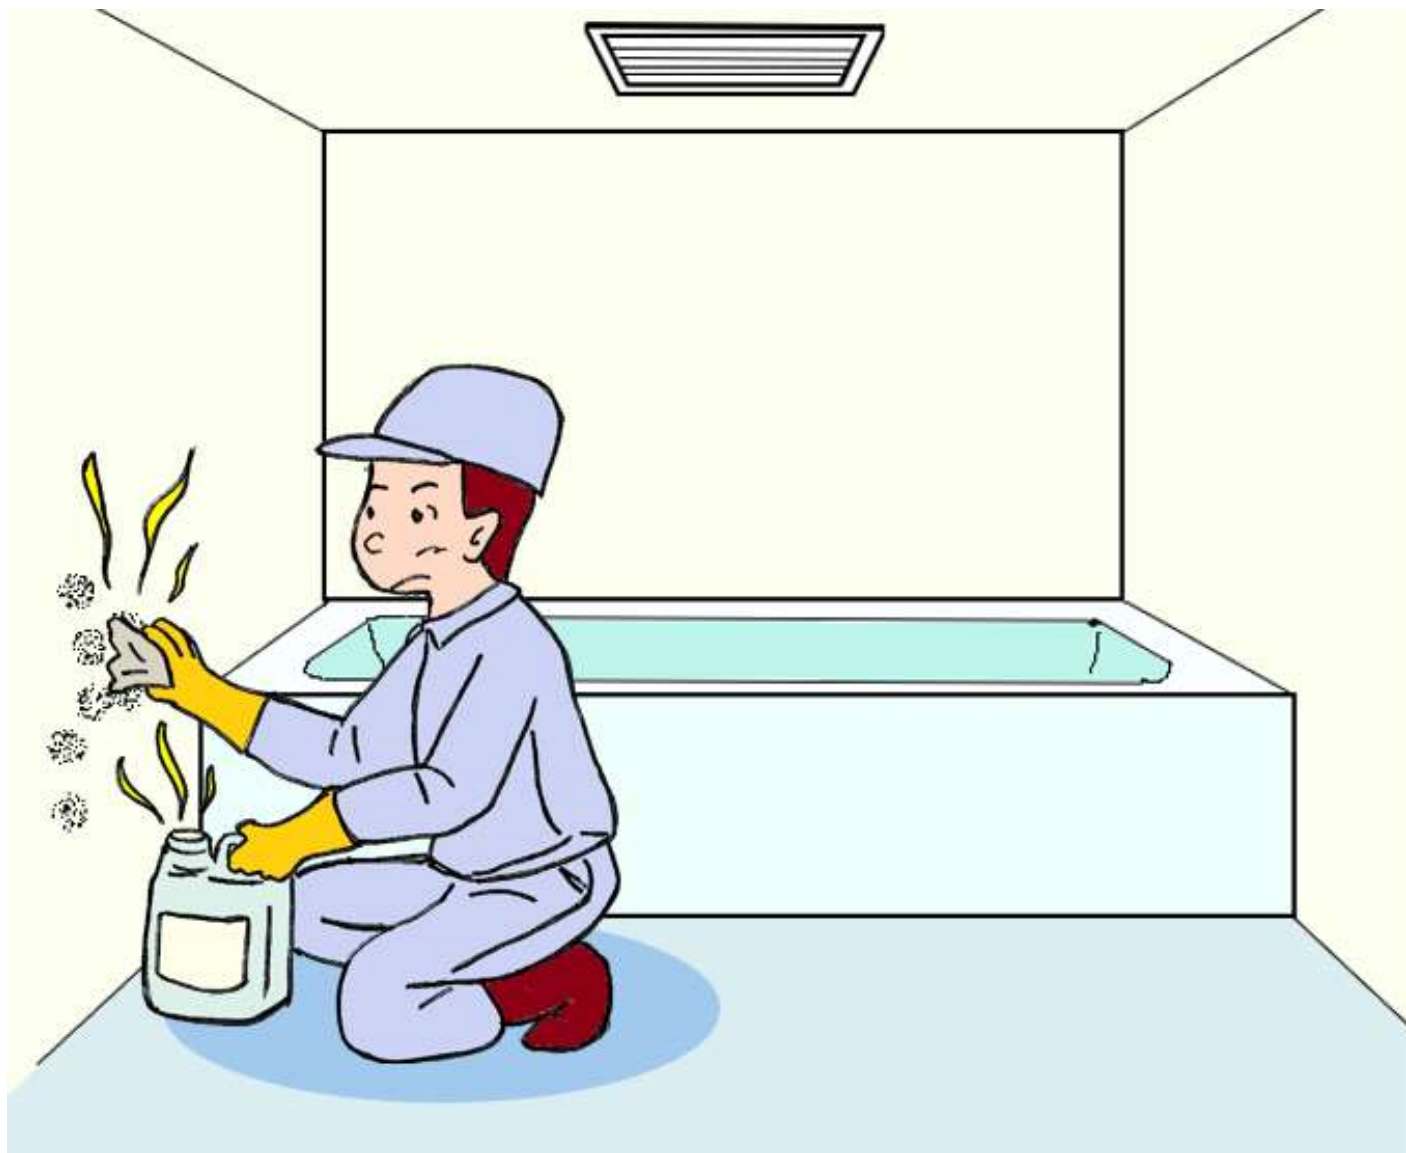
有機溶剤入り洗浄液で洗浄
この後、なにが起こった？

有機溶剤中毒

共同住宅の原状復旧工事において、浴室（ユニットバス）で有機溶剤を含有する洗浄剤をウェスに取って洗浄する作業をしていた被災者が、有機溶剤中毒になって死亡したもの。

- ① 屋内で有機溶剤を取り扱う業務については、窓等の開放を行うとともに、ブロアー等で強制換気等を行い、有効な呼吸用保護具の使用を徹底する。
- ② 屋内作業において、有機溶剤を用いる洗浄作業は有機溶剤作業主任者を選任し、ばく露防止のための換気方法、作業方法等を事前に検討する。
- ③ 有機溶剤を取り扱う作業を行う前に化学物質のリスクアセスメントを行い、ばく露のリスク低減のための代替物質への変更の検討を行うほか、必要により作業者に有機溶剤中毒防止の安全衛生教育を行う。
- ④ 元請は作業場の巡視を行い、下請に対して、有機溶剤作業における換気の方法、保護具の適切な選択と使用、安全衛生教育などについて指導援助を行う。

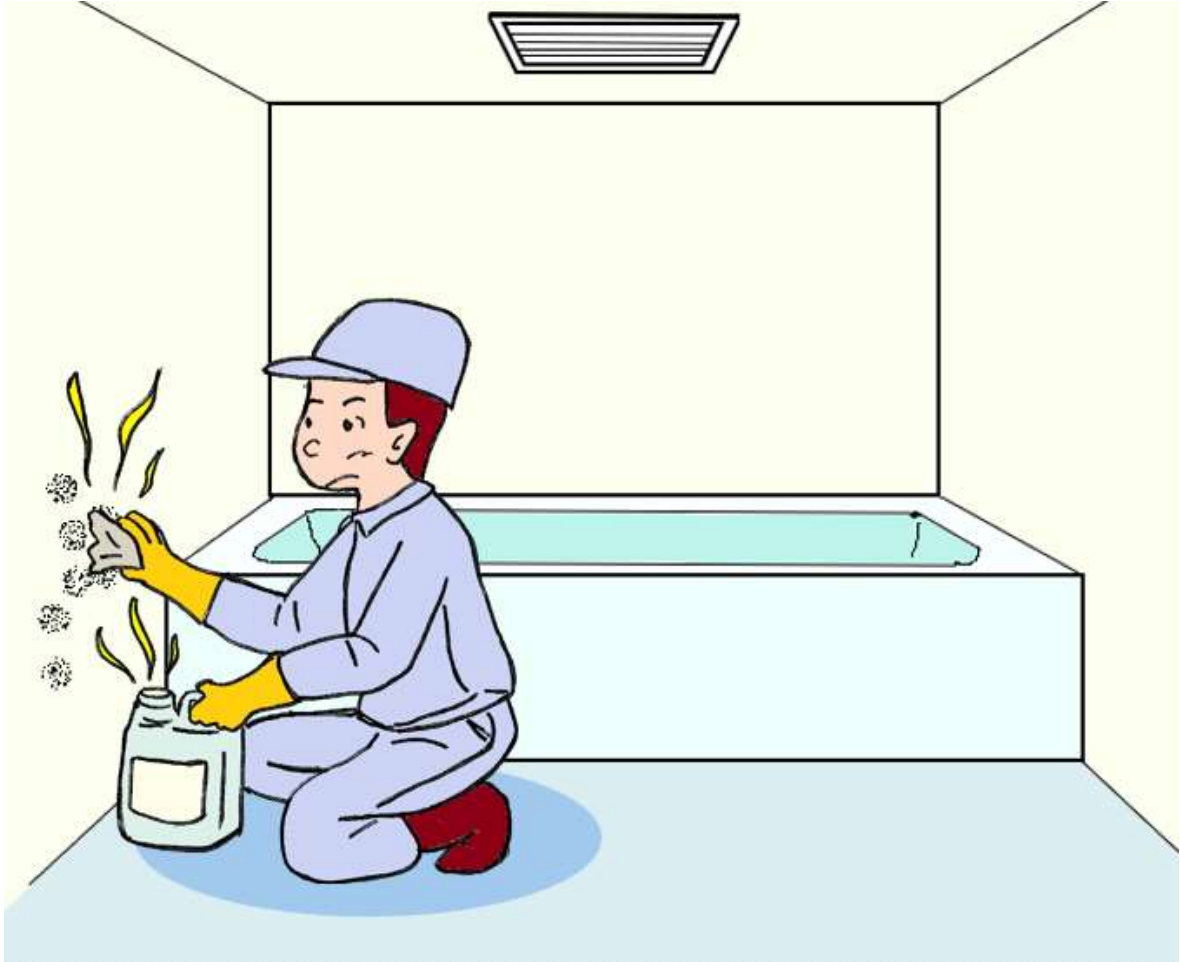
状況 発生日時 令和7年4月 12時ごろ 建築工事業

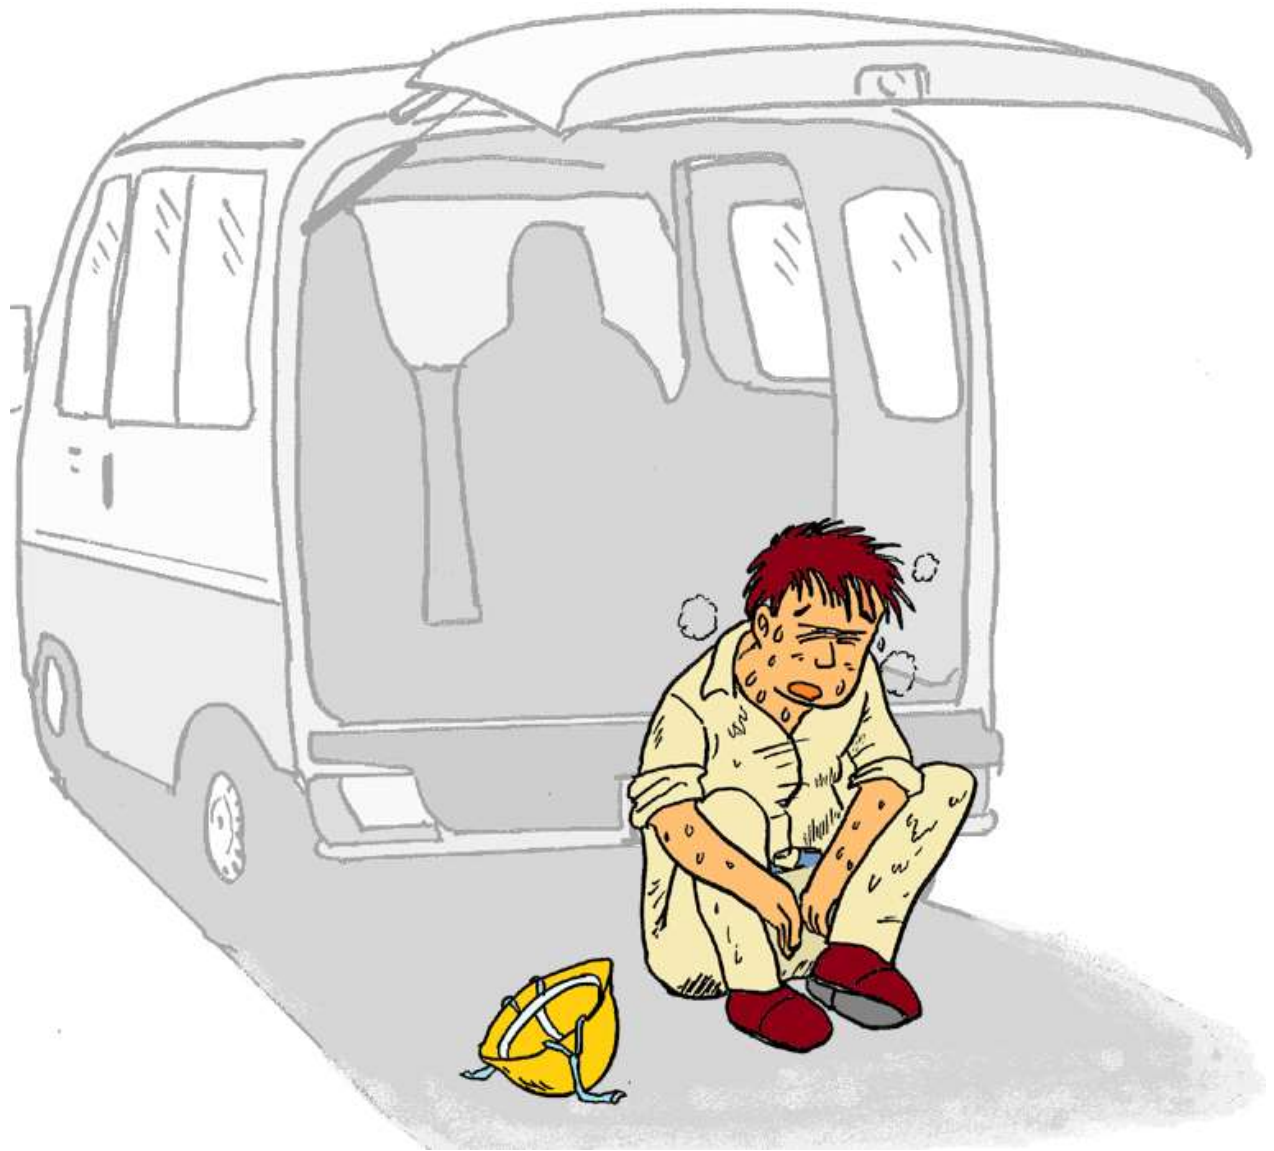
気温30℃超、午後2時
この後、なにが起こった？

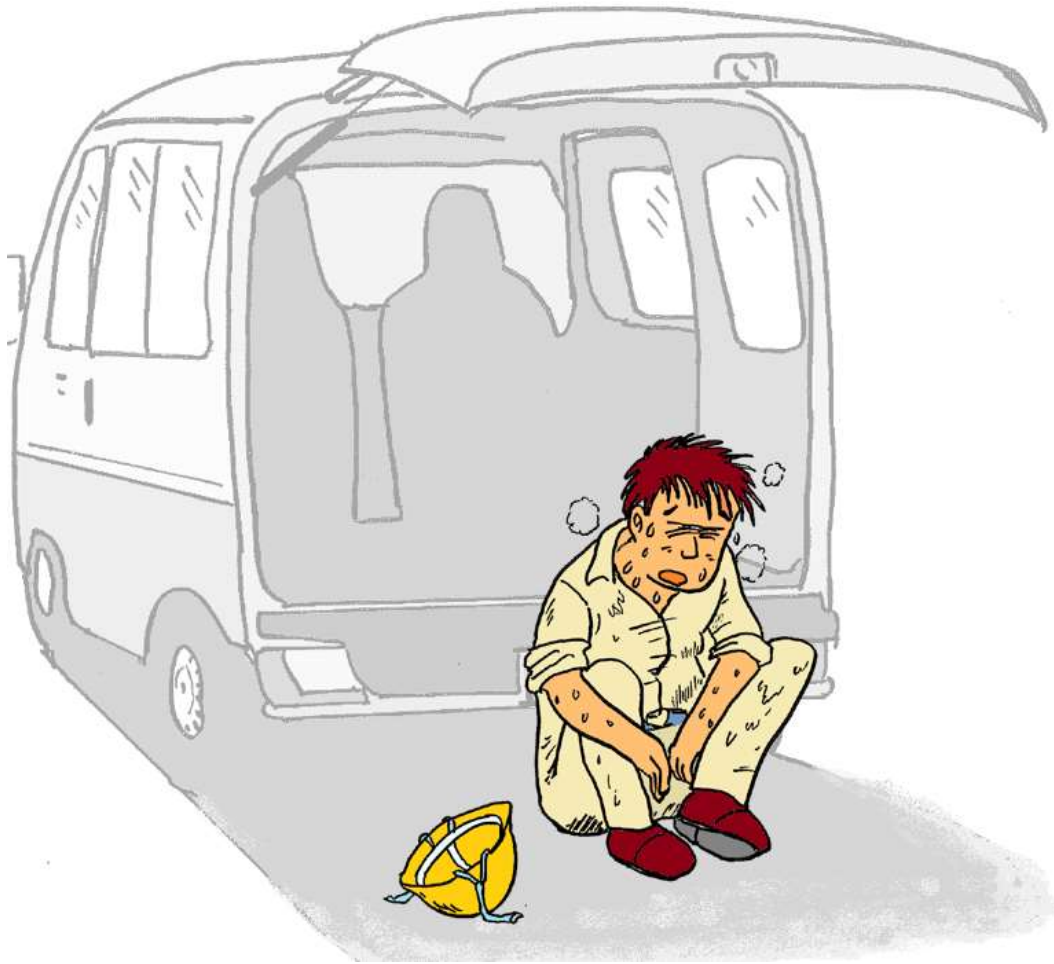
熱中症

状況 発生日時 令和7年7月 14時ごろ その他の建設業

農業用ハウス内の配管設備工事において、昼休憩を取り午後1時から作業を再開した。30分後、被災者が気分が悪そうにしていたので、同僚が車両の日陰で休憩するよう促し、その後、様子を見に行ったときに倒れており、病院に搬送され入院加療中であったが、2か月半後に死亡したものの。

- ① 暑さに慣れていない時期に屋外作業に従事させる場合、十分な休憩をとり、1週間程度かけて身体を慣らす。
- ② 体調不良者を把握した場合は、ためらうことなく救急車を呼び、病院へ搬送する。
- ③ JIS規格に適合したWBGT指数計を現場に準備し、計測結果を活用する。
- ④ 健康診断結果に基づき、医師の意見を聴き人員配置を行う。
- ⑤ 睡眠不足、体調不良等が熱中症の発症に影響することを踏まえ、労働者に対して体調管理に留意するよう指示する。
